# CATALOGUS RESTAURATIE

DAMESSALON

MUSEUM  
WILLET-  
HOLTHUYSEN

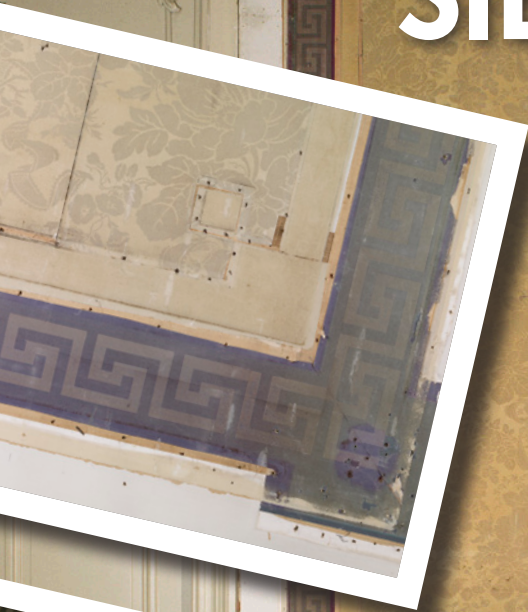
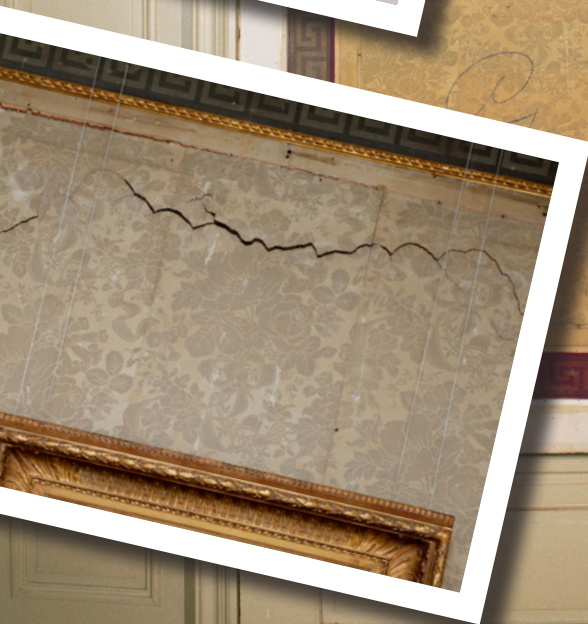
# BEHANG & SIERLIJSTEN

De wanden in de damessalon zijn bekleed met veloutébehang in de hoofdkleuren van het vertrek: geel, paars en zilvergrijs. Veloutébehang is een textiel-imitatietechniek die in de 19de eeuw op grote schaal werd toegepast. Op een papieren ondergrond werd een lijmlaag aangebracht met – zoals hier – een bloemenpatroon. Daarop zijn fijne deeltjes scheerwol gestrooid, die op de lijm zijn blijven plakken waardoor een textielreliëf is ontstaan.

Op vier van de vijf wanden is het originele behang nog aanwezig. Twee ervan zijn in 1996 in het zicht gebracht. De andere twee zijn afgedekt met moderne wandbespanning die met de restauratie van de damessalon weer in het zicht worden gebracht. De scheuren en vlekken die in de loop der tijd zijn ontstaan zullen worden gerestaureerd zodat het oorspronkelijke 19de-eeuwse behang bewaard zal blijven. De lange wand aan de kant van de gang is niet meer voorzien van de originele behangsels. Op deze wand wordt een reconstructie gemaakt in aansluiting op de – weliswaar in felheid afgenomen – huidige kleuren van het originele behang.

De vergulde sierlijsten en rozetten waarmee de behangsels waren omkaderd, ontbreken op de meeste plaatsen. Deze zogeheten ‘baguettes’ met gewikkelde lintlijsten geven de wanden een duidelijke vakindeling en verbergen de naden in het behang. Vanwege de glanzende vergulding zullen gereconstrueerde lijsten veel van de vroegere grandeur oproepen.

Naam:	Behang en lijstwerk
Materiaal:	papier, verguld houtsnijwerk
Kleur:	geel, paars, zilvergrijs, goud
Conditie:	scheuren in behang, lijsten ontbreken

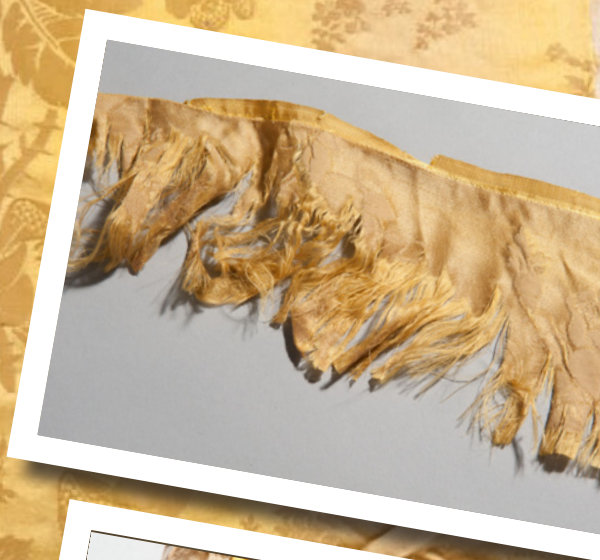
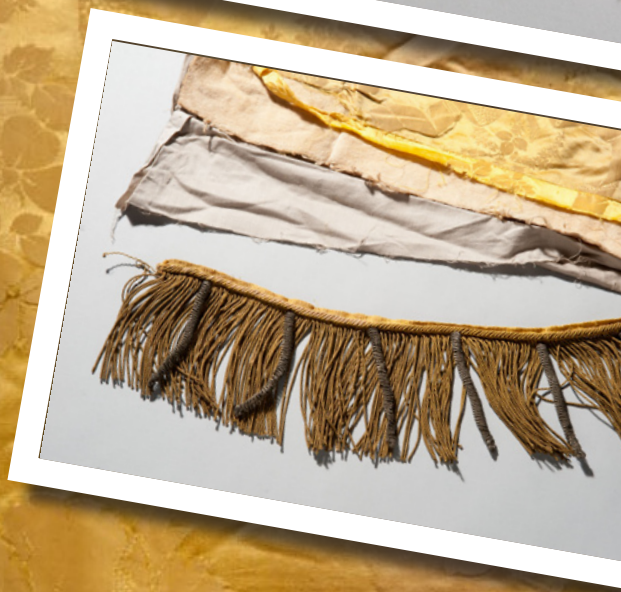
# GORDIJNEN

De gordijnen in de damessalon zijn gemaakt van geel zijdedamast met een bloemenpatroon en zijn omrand met een decoratieve band en franje. Door licht, gebruik en vervuiling zijn de originele gordijnen versleten en beschadigd en daarom niet meer te gebruiken. Om de oorspronkelijke textiele sfeer terug te brengen in de kamer, zullen nieuwe gordijnen naar het oude voorbeeld worden nagemaakt.

Omdat de gordijnvallen in mindere mate zijn blootgesteld aan licht zijn deze minder beschadigd en nog wel te gebruiken. De vitrages en rolgordijnen uit de damessalon zijn niet bewaard gebleven. Nieuwe exemplaren worden gemaakt naar voorbeeld van vergelijkbare zonweringen uit chique interieurs die tijd.

Naam:	Gordijnen en toebehoren
Materiaal:	zijdedamast, franje, koorden en kwasten
Kleur:	geel
Conditie:	versleten, gescheurd, verkleurd

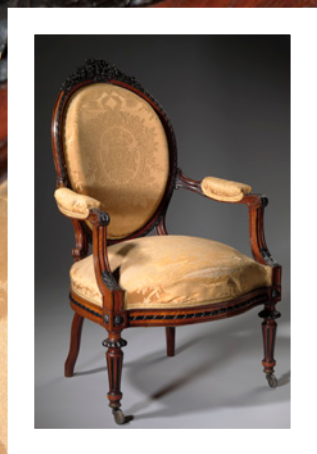
# ZITMEUBILAIR: ARMSTOELEN

Deze twee armstoelen hebben oorspronkelijk deel uitgemaakt van een set van vier. De originele bekleding zit niet meer op de stoelen, bovendien is de huidige bekleding erg versleten. De originele stof zal precies worden nagemaakt en hiermee zullen de stoelen opnieuw worden bekleed. De romp is gemaakt van palissanderhout met rozenhouten finer en zwartgebeitste details en is bij beide stoelen nog in goede staat.

Naam:	Twee armstoelen
Materiaal:	palissanderhout, geel zijdedamast rozenhouten finer
Kleur:	geel, roodbruin
Conditie:	bekleding niet meer origineel, versleten, verkleurd

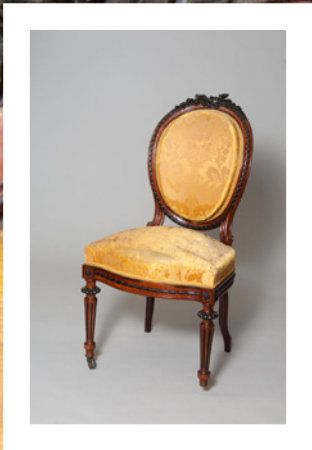
# ZITMEUBILAIR: RECHTE STOELN

Van de zes stoelen van dit type die in de damessalon hebben gestaan, zijn er twee bewaard gebleven. De bekleding is ook bij deze stoelen niet meer origineel en bovendien versleten en verkleurd. Net als bij de armstoelen was de bekleding gelijk aan de gordijnstof. Deze gele zijdedamast zal worden nagemaakt en hiermee worden de stoelen opnieuw bekleed. Bij een van de stoelen is de kuif van de kapregel beschadigd en is restauratie nodig.

Naam:	Twee rechte stoelen
Materiaal:	palissanderhout, rozenhouten fineer, geel zijdedamast
Kleur:	geel, roodbruin
Conditie:	bekleding niet meer origineel, versleten, verkleurd, kuif afgebroken

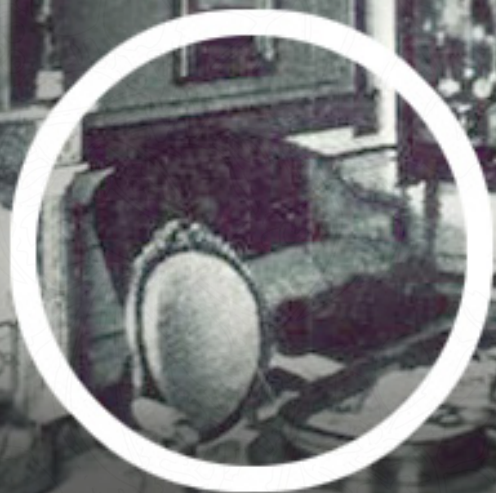
# ZITMEUBILAIR: BANK

De bank die in de damessalon stond is niet bewaard gebleven. Wel is op een foto uit 1907 een bank te zien en staat er een bank afgebeeld op een tekening van de damessalon uit 1914. Ook zijn er illustraties in een eigentijds Frans vakblad gevonden waarin behalve de stoelen uit de damessalon ook een bank staat afgebeeld. Deze visuele bronnen dienen als voorbeeld voor een replica van de zitbank die met de hand zal worden vervaardigd. Voor het maken van de romp, houtsnijwerk, stoffering en bekleding worden verschillende specialisten ingeschakeld die de oude technieken beheersen.

Naam:	Bank
Materiaal:	palissanderhout, rozenhouten fineer, geel zijdedamast
Kleur:	geel, roodbruin
Conditie:	is niet bewaard gebleven, wordt een reconstructie van gemaakt

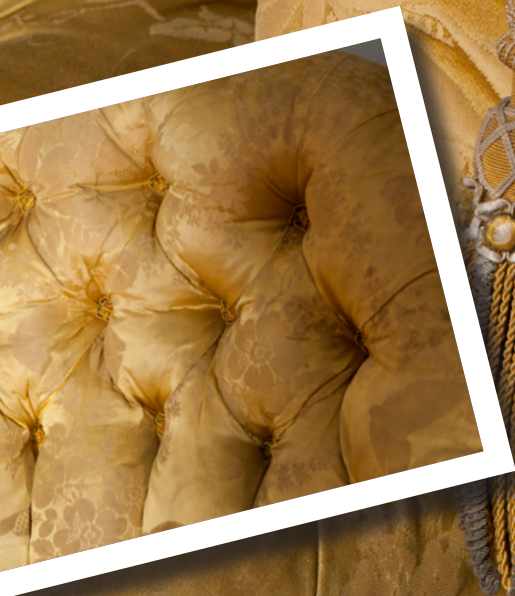
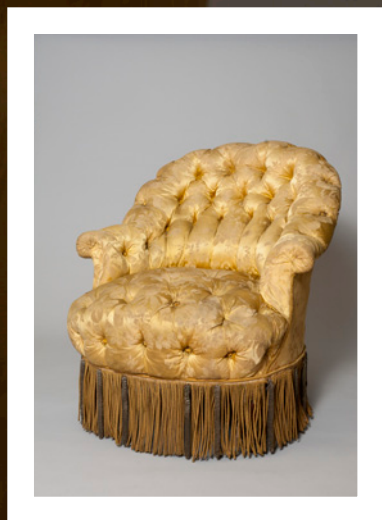
# ZITMEUBILAIR: CRAPAUDS

Bij het zitameublement van de damessalon horen twee crapauds. Dit zijn typisch 19de-eeuwse lage stoeltjes met een dikke vulling, afgeleid van het Franse woord voor 'pad'. Bij dit type stoel draaide alles om comfort en is de romp geheel verdwenen onder de stoffering. Vanwege hun aparte vorm zijn de stoeltjes in de vroege museumtijd al snel naar het depot verdwenen. Hierdoor zijn de gecapitonneerde (met knopen bevestigde kussens) stoffering en bekleding bewaard gebleven. De crapauds zijn versierd met rozetten en handgemaakte kwasten, die bij één van de stoelen echter ontbreken. Deze zullen worden bijgemaakt.

Naam:	Twee crapauds
Materiaal:	geel zijdedamast, franjepassementen
Kleur:	geel
Conditie:	rozetten met kwastjes ontbreken

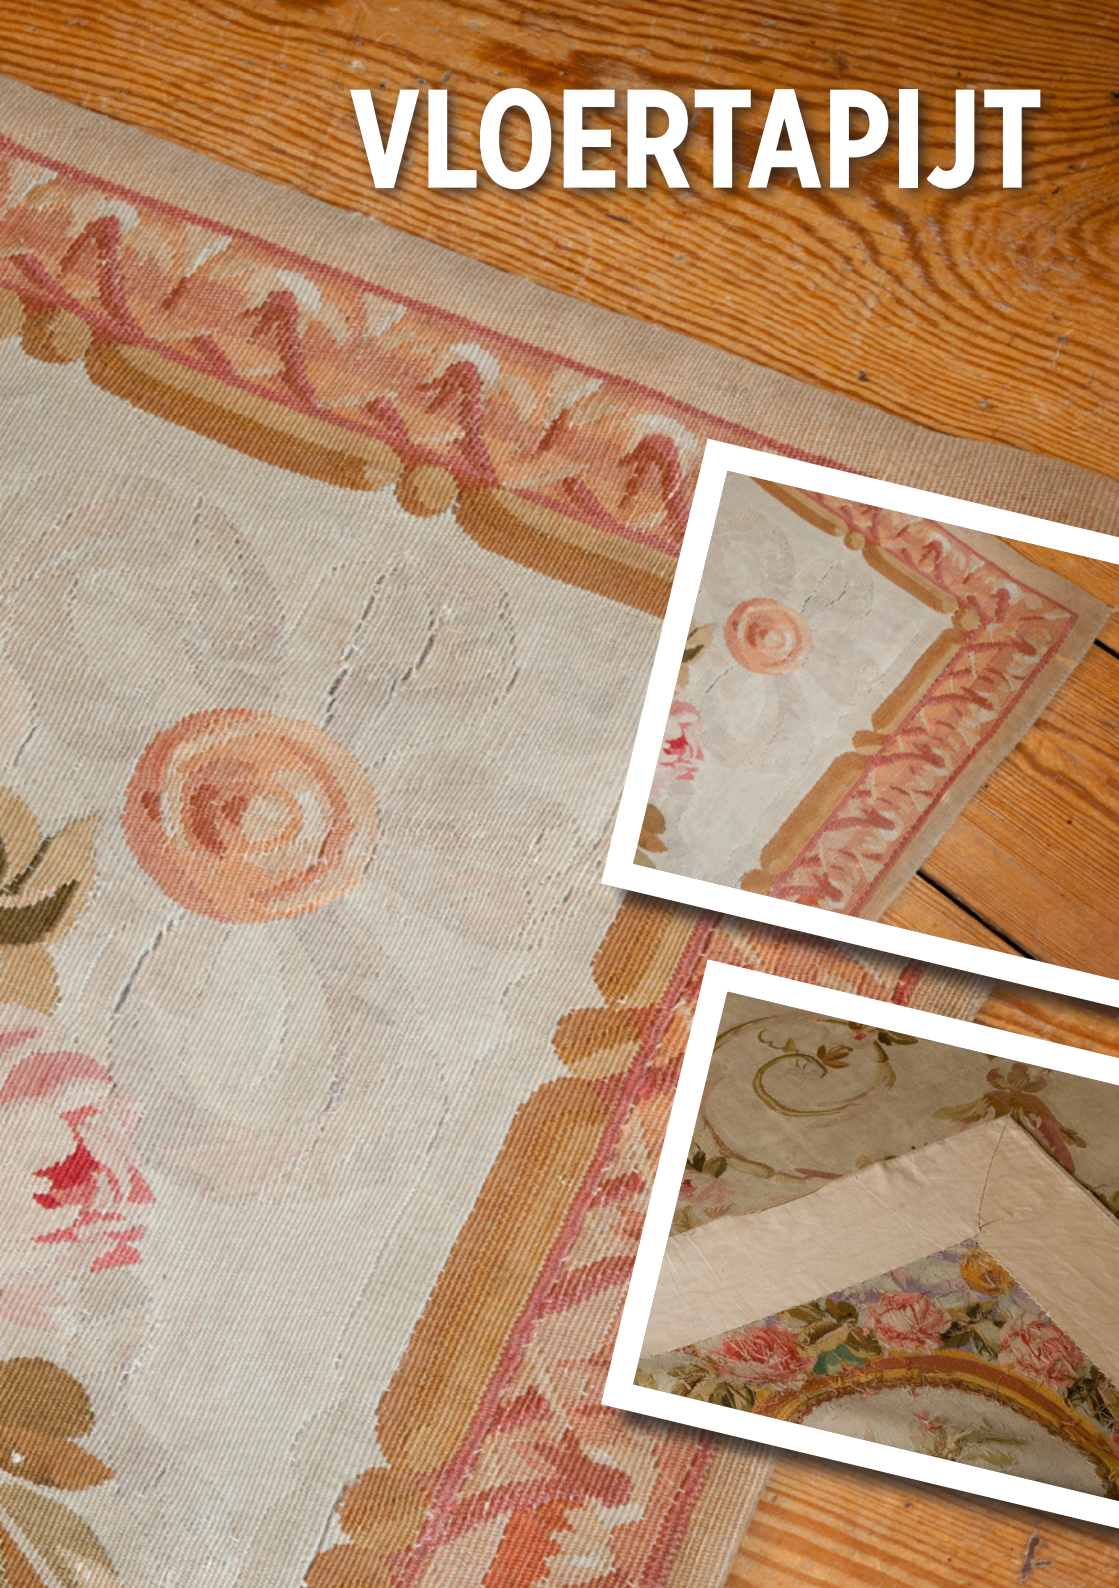
# VLOERTAPIJT

Het ooit zo bont gekleurde kleed is inmiddels sterk verkleurd door invloed van vuil en licht. Aan de onderkant van het kleed is te zien hoe kleurrijk het vloertapijt vroeger was. Om het kleed te conserveren zal het eerst professioneel gereinigd worden, daarna zullen de slijtageplekken worden gerepareerd.

Naam:	Aubusson vloertapijt
Materiaal:	kettingdraden van katoen, inslag van wol
Kleur:	diverse kleuren
Conditie:	vuil en vlekken, slijtage, verkleurd
