Het verdwenen souterrain van Herengracht 605

Introductie

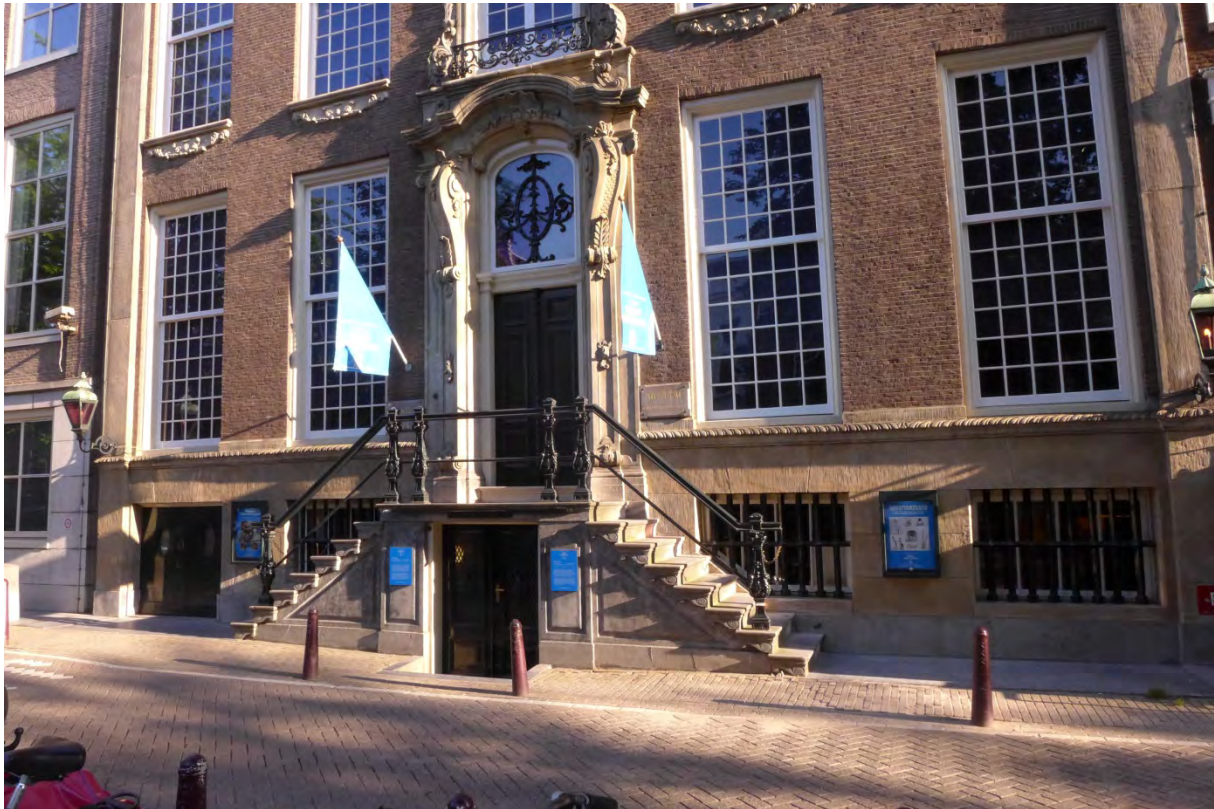
Afb 1. Voorgevel souterrain deel

De entree van het museum is sinds 1975 gesitueerd in het souterrain van het huis, een verdieping die gedeeltelijk beneden het straatniveau ligt, ongeveer op N.A.P.

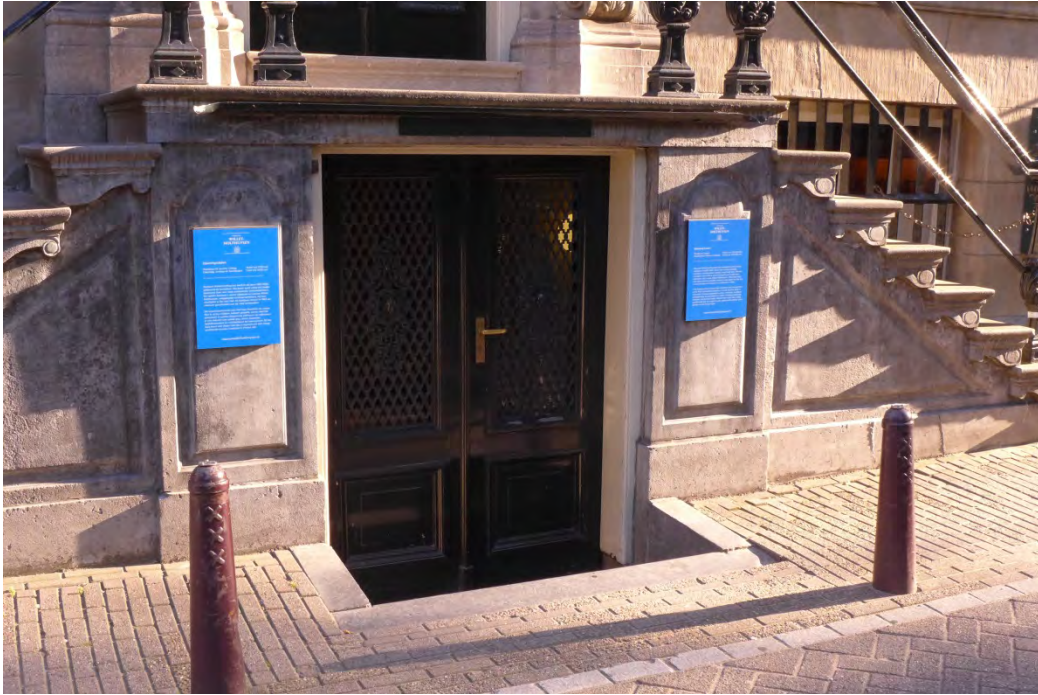
Afb. 6 Voordeuren souterrain

Allereerst moet de bezoeker vanaf de straat twee treden af om door de 19^{de}-eeuwse dubbele voordeuren binnen te komen. Deze deuren stammen waarschijnlijk nog uit de tijd van de laatste bewoners, de familie Willet. In 2007 zijn ze uitvoerig gerestaureerd. De houten constructie, de gietijzeren ramen, de scharnieren en het verfwerk zijn toen onder handen genomen.

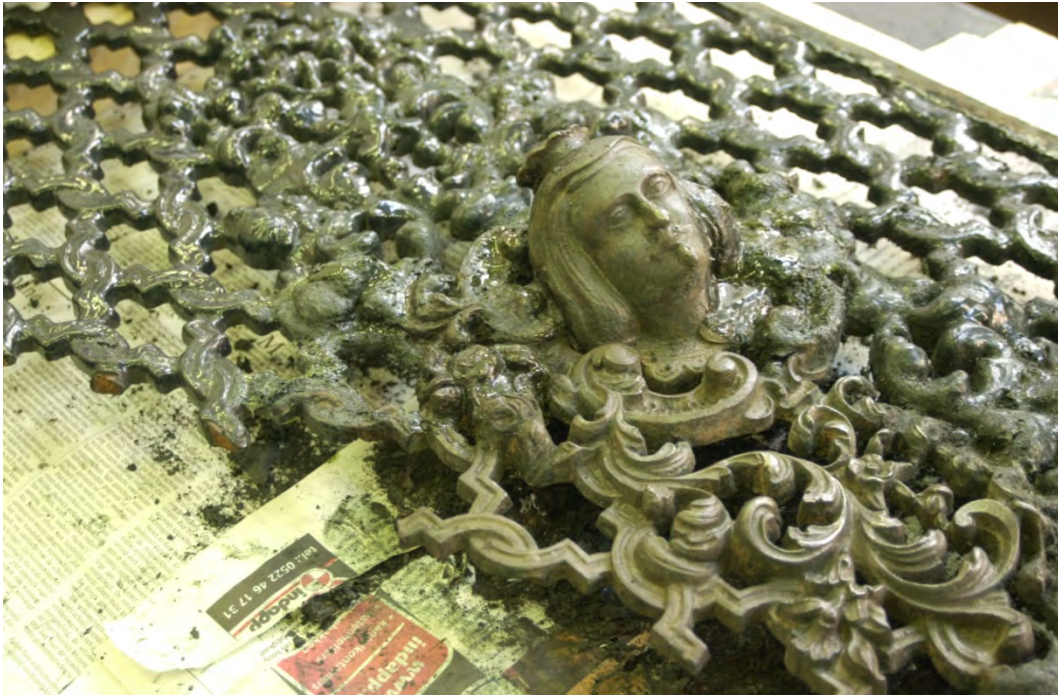
Afb. 7 Gietijzeren deurraam – de ramen waren dichtgeslibd door vele lagen verf, één was bovendien gebroken

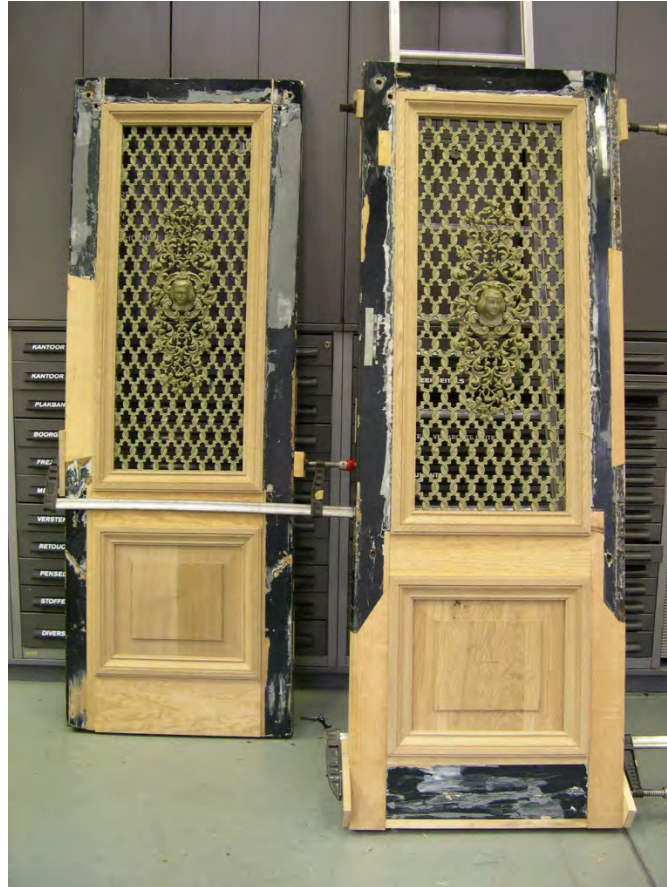
Afb. 8 Voordeur tijdens behandeling in 2005 – de slechte conditie maakte het onvermijdelijk dat relatief veel hout vervangen werd.

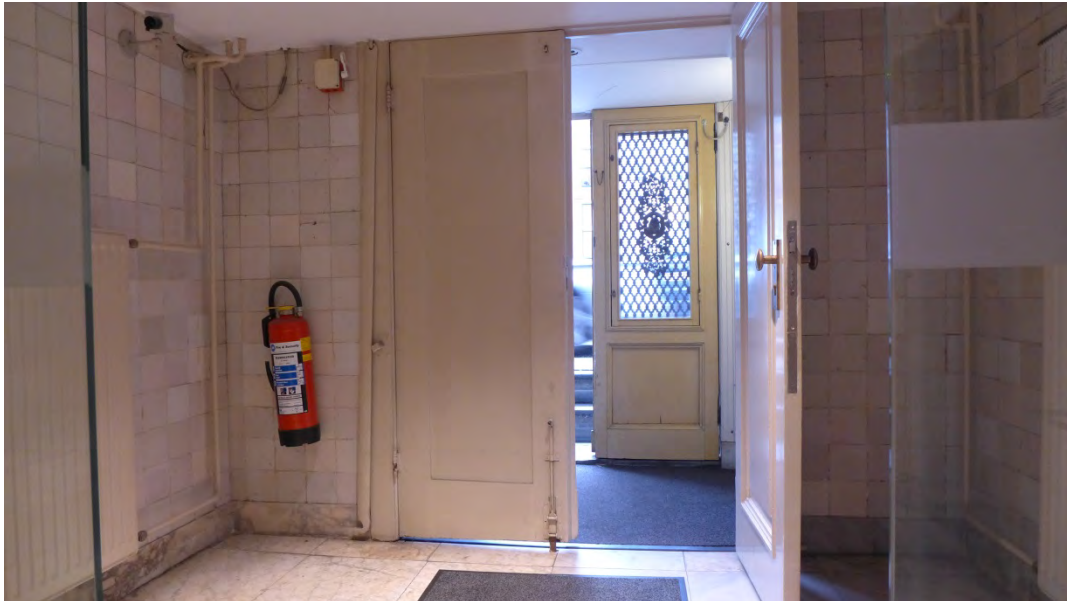
Afb. 10 dubbele deuren na voordeuren

Afb. 11 Idem van binnenuit gesloten

De meeste bezoekers zal niet opvallen dat ze direct na de voordeuren ongemerkt een veel ouder stel zware paneeldeuren passeren die overdag altijd openstaan. Ze dateren nog uit de bouwtijd van het pand en kunnen van binnenuit met een kruisend stel sluitbomen afgesloten worden.

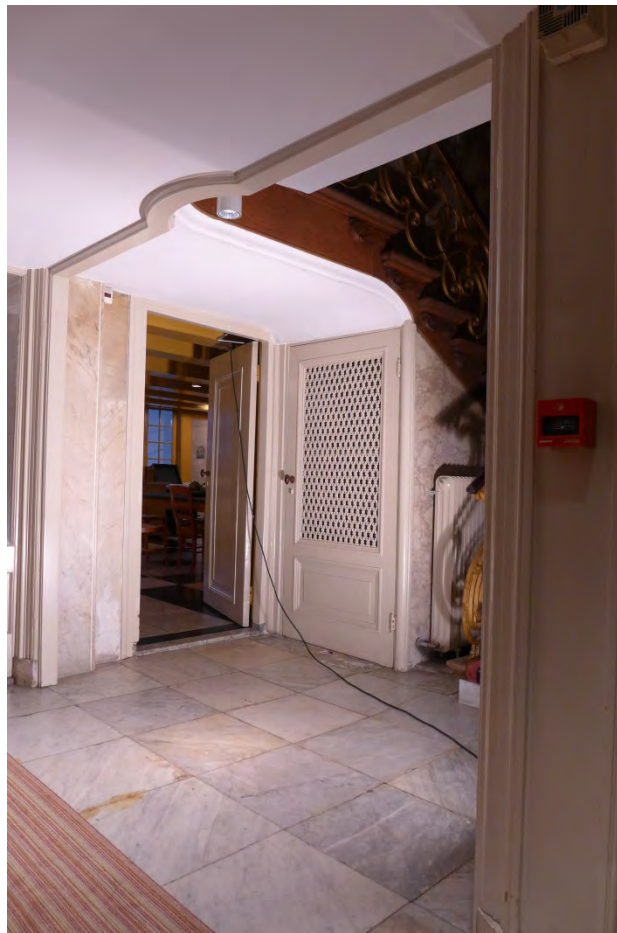
Vroeger werd de kou geweerd door gebruik van tochtdeuren die gewoonlijk dicht werden gehouden. Deze zijn nog steeds aanwezig; zij zijn het vierde paar deuren dat de bezoeker in de gang passeert. Zij vormden vroeger bovendien de scheiding tussen het voorste deel van het souterrain waar zakelijk bezoek afgehandeld werd en het achterste deel waar het personeel vertoefde. Een vijfde paar deuren tenslotte, dat vlak voor de trap de toegang tot de bel-etage afsloot, bestaat niet meer³. De marmeren tegels van de gangvloer ter hoogte van de trap vertonen nog de sporen van dat tochtportaal dat tussen 1933 en 1953 verdween (vgl. afb. 2 en 3). Deze vloertegels dateren waarschijnlijk van de aanleg van het trappenhuis rond 1740, voor de toenmalige eigenaar Willem Gideon Deutz.

Een fysieke barrière tussen het domein van het personeel beneden en dat van de eigenaren boven is daarmee opgeheven – een afscheiding die tegenwoordig misschien niet meer erg praktisch meer is, maar die wel veel zegt over de vroegere organisatie van het huishouden en ook over de pogingen om de optrekkende kou en mogelijk stank uit het onderhuis te weren.

Afb. 12 Trapportaal zonder deuren

Hoewel het dus nauwelijks te verifiëren valt bij gebrek aan tastbare overblijfselen, zal er oorspronkelijk een open kelder zijn geweest, toegankelijk vanuit het souterrain via de deur tussen de keuken en de trap (vgl. afb. 12). Mogelijk was er tevens een zgn. gesloten (rein)waterkelder, waarin regenwater werd opgevangen. Dat water kon dan met handpompen naar de keuken en zelfs naar de eerste verdieping opgepompt worden.⁷

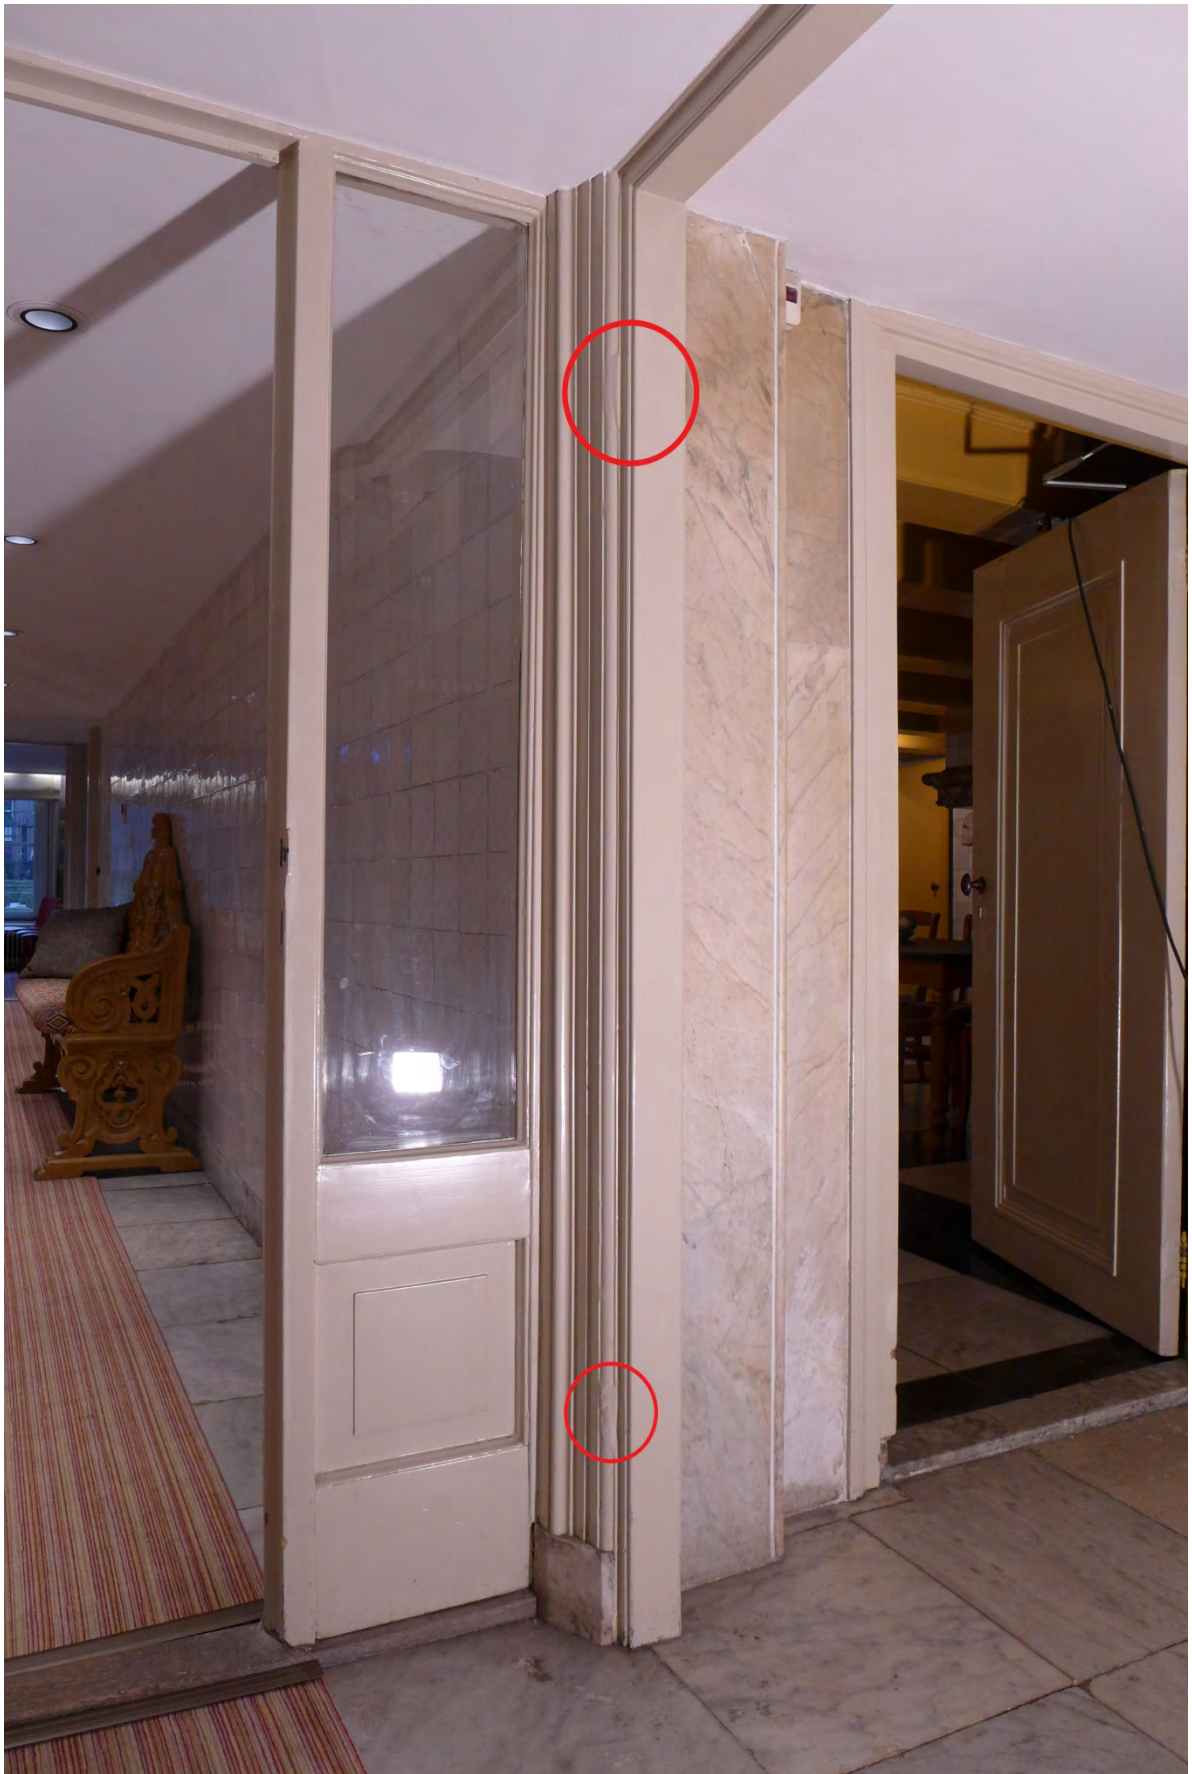
Afb. 13 Detail met overschilderde scharnierrestanten in het kozijn omcirkeld

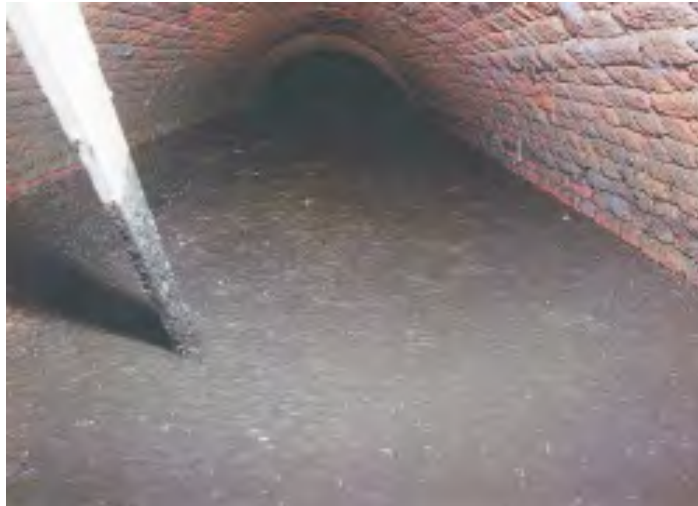
Afb.14 riool met tongewelf

Het riool heeft de vorm van een gemetseld tongewelf en het loopt onder de gehele lengte van de gang tot aan de straat en functioneert nog altijd. Vroeger loosde het via een overloop direct op het open water van de gracht, tegenwoordig zijn we aangesloten op de stadsriolering.

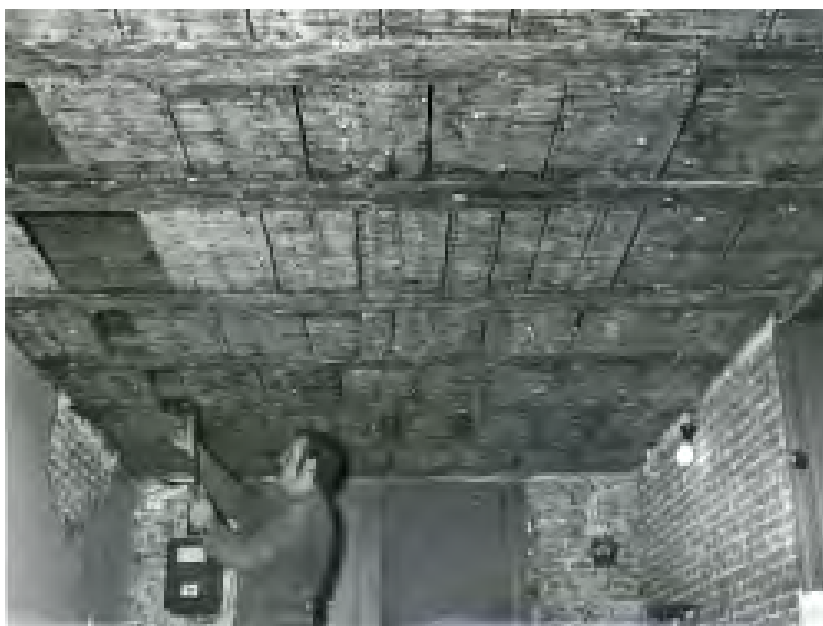
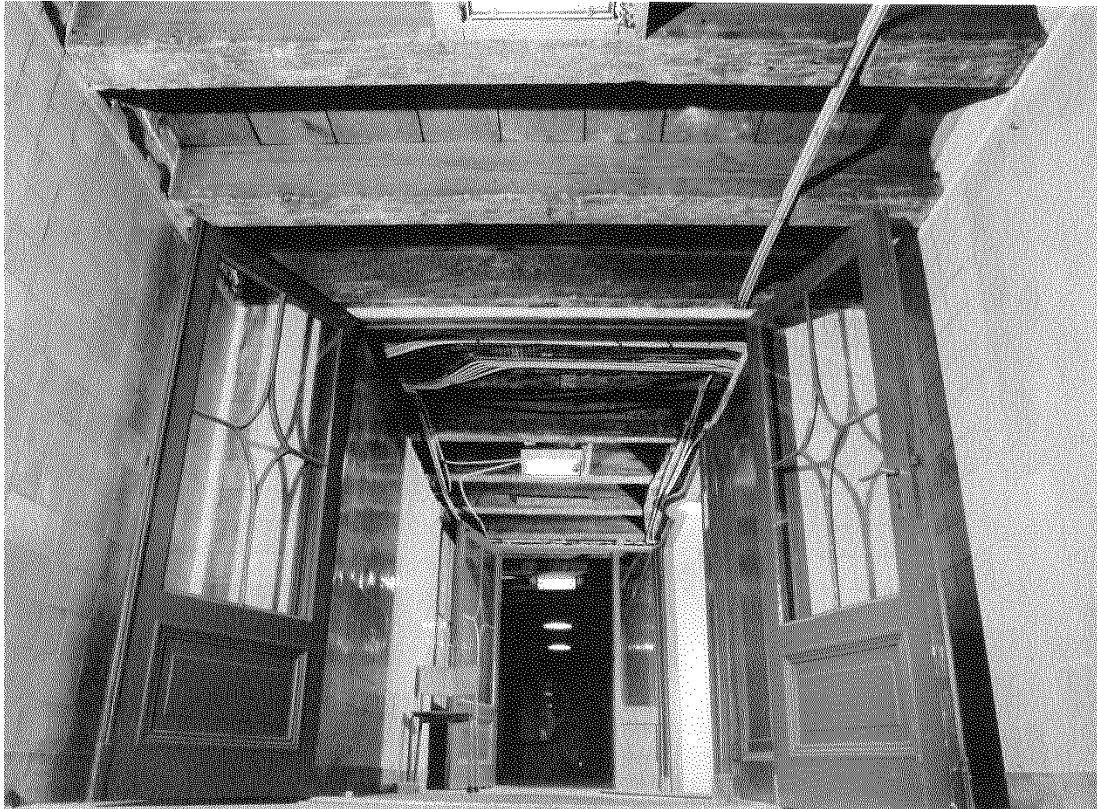
Afb. 15 De eerste sloop van het plafond in 1969

Afb. 16 De bekabeling en plafondverlichting uit 1969 opnieuw in het zicht tijdens de renovatie van 1996

Om een bredere kabelgoot te kunnen installeren werd in 1996 (tweede sloop) over de gehele lengte van de gang in al die balken een brede keep gezaagd. Tegenwoordig is het plafond uitgevoerd in strakke gipsplaat met daarin verzonken lichtspots – een totaal ander effect dan de historische verlichting die aan de wand zal hebben gehangen en dus van opzij aanlichtte.⁴

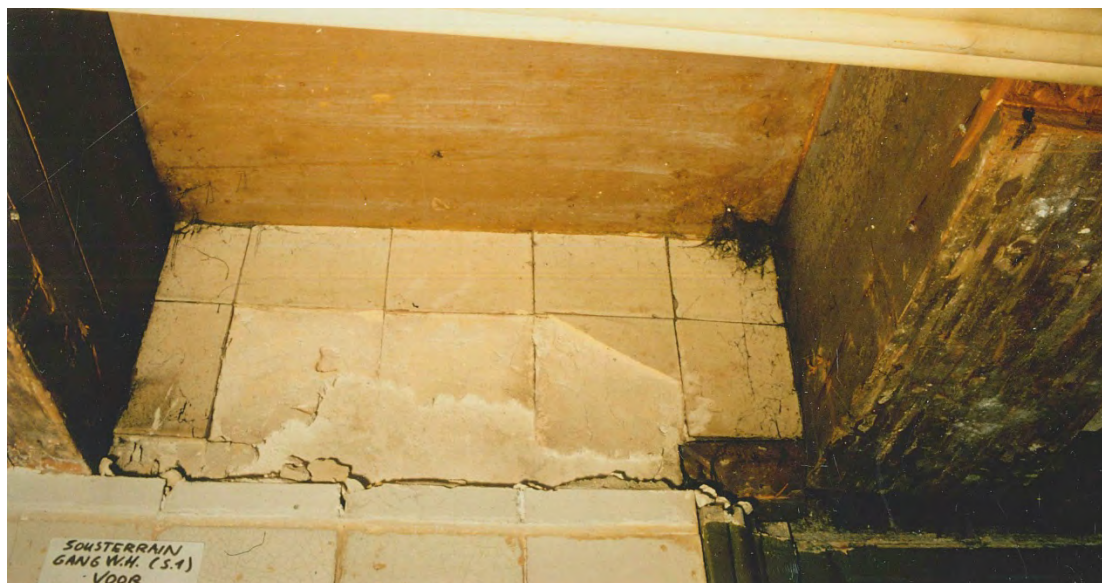
Afb. 17 Het voorste deel van de gang met oude tegelrestanten boven het moderne plafond, goed zichtbaar is hoe oude betegeling (boven) niet in lijn ligt met nieuw werk (onder).

De wanden zijn in 1969 opnieuw betegeld met witjes afkomstig uit het Burgerweeshuis, dat toen gerestaureerd werd tot de nieuwe behuizing van het Amsterdams Historisch Museum. Dit was een vrije interpretatie want de gang was oorspronkelijk alleen in het voorste deel tot aan het plafond betegeld.

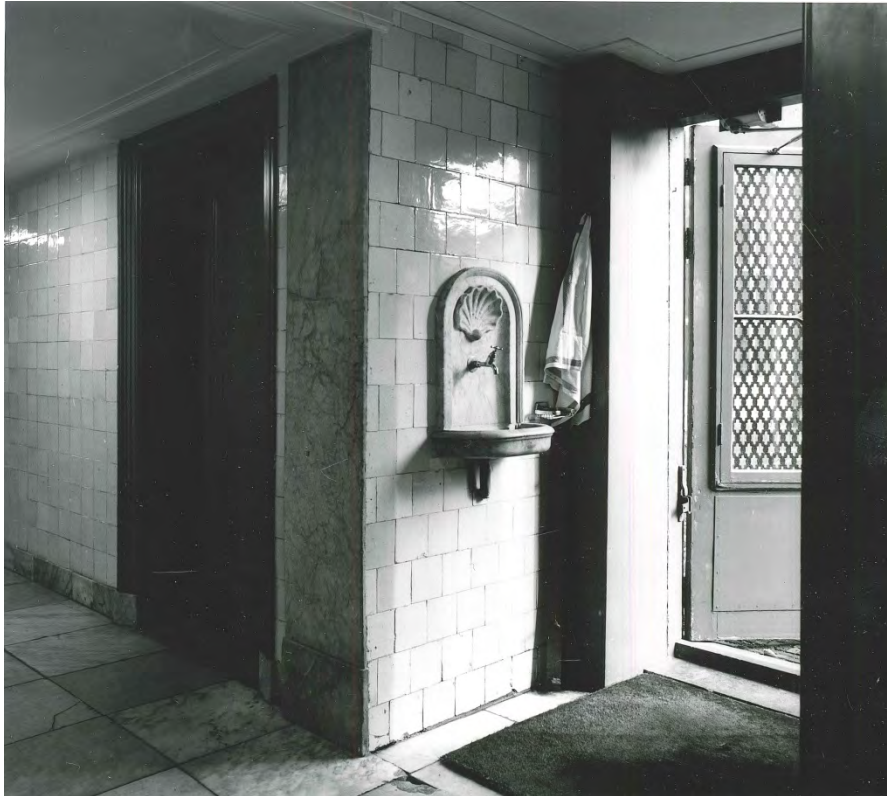
Afb. 19 Tijdens de wandbetegeling in 1969 werd ook een oud fonteintje geplaatst afkomstig van elders.

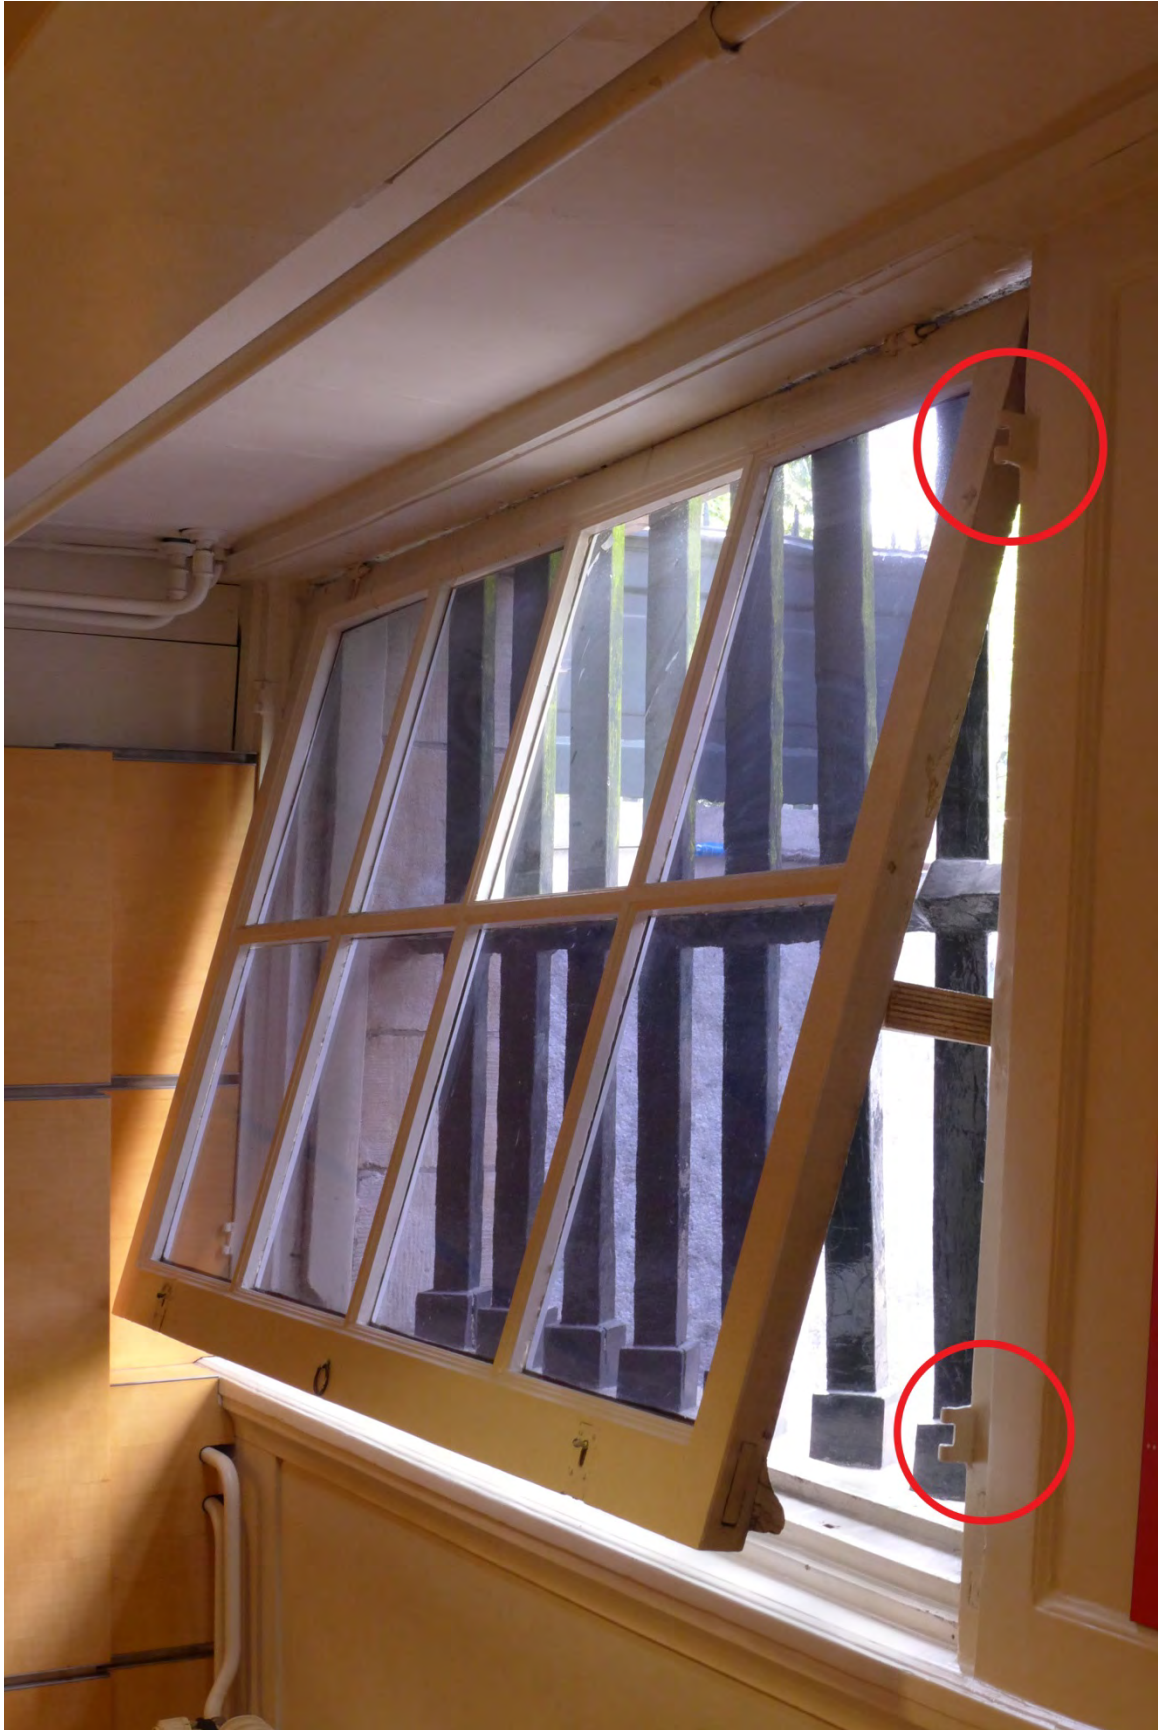
Afb. 22 Kozijn en raam van voormalige spreekkamer, nu portiersloge met scharnierrestanten omcirkeld

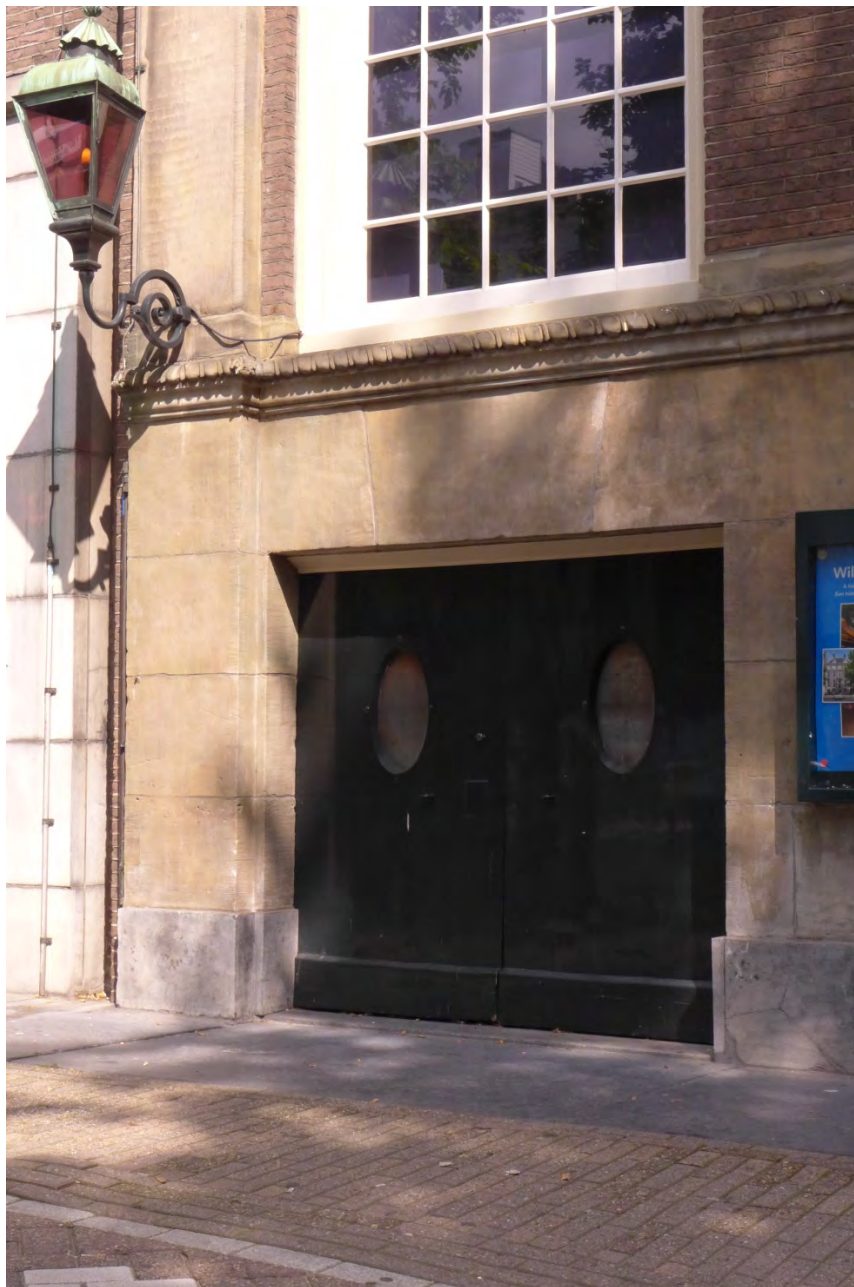
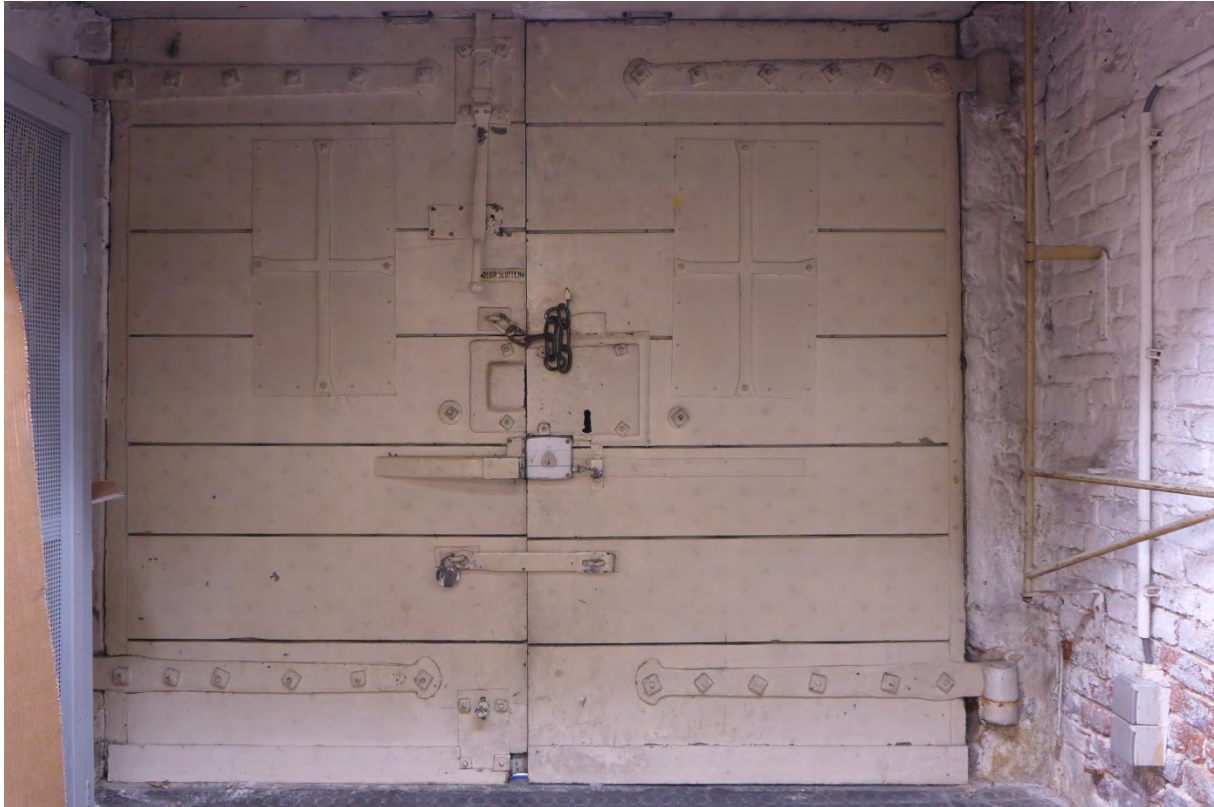
Afb. 23 dubbele zijdeuren van buiten

Afb. 24 dubbele zijdeuren van binnen

De zeer degelijk uitgevoerde oude klampendeuren bezitten nog hun authentieke overslagsloten met diverse grendels en ze draaien op kolossale duimgehengen.

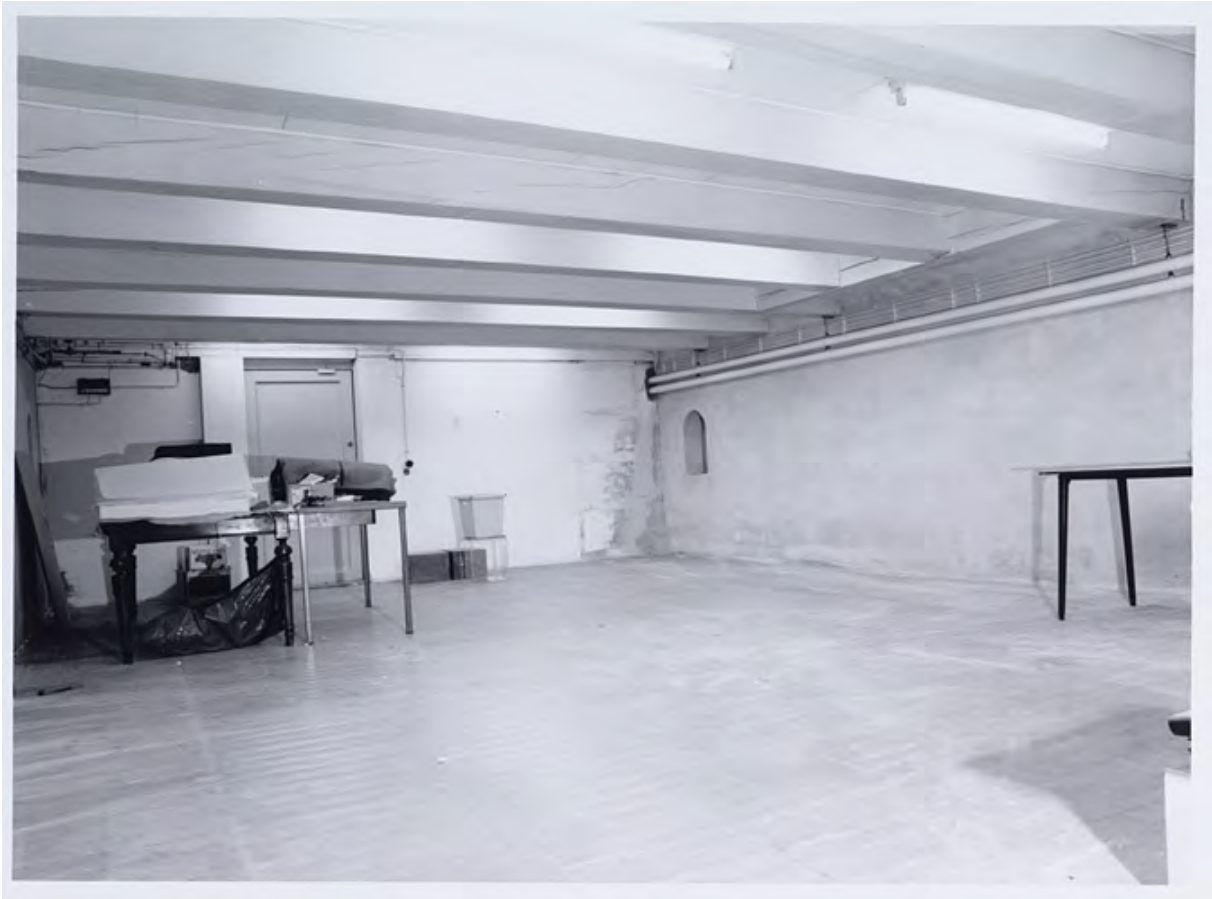
Afb. 25 Depot ca. 1970 nog zonder vitrinewand en ventilatiekanaal. Zichtbaar is nog de nis in de buitenmuur die nu achter een vitrine verborgen is.

Tegenwoordig is door verdere compartimentering de garderobe, de cateraarkeuken en de bergruimte ontstaan terwijl het porseleindepot nu de grote ontvangstruimte is. (Vgl. afb. 5). De nieuwgebouwde vitrinewand tegen de westmuur van de ontvangstruimte herbergt tevens een ventilatiekanaal. Aan de tegenoverliggende wand - de gangmuur - hangt nu o.a. een flat screen-tv. Het plafond is afgetimmerd met een moderne beplating, de fel oranje en witte kleurstelling van wanden en houtwerk is niet gebaseerd op een historische uitmonstering.

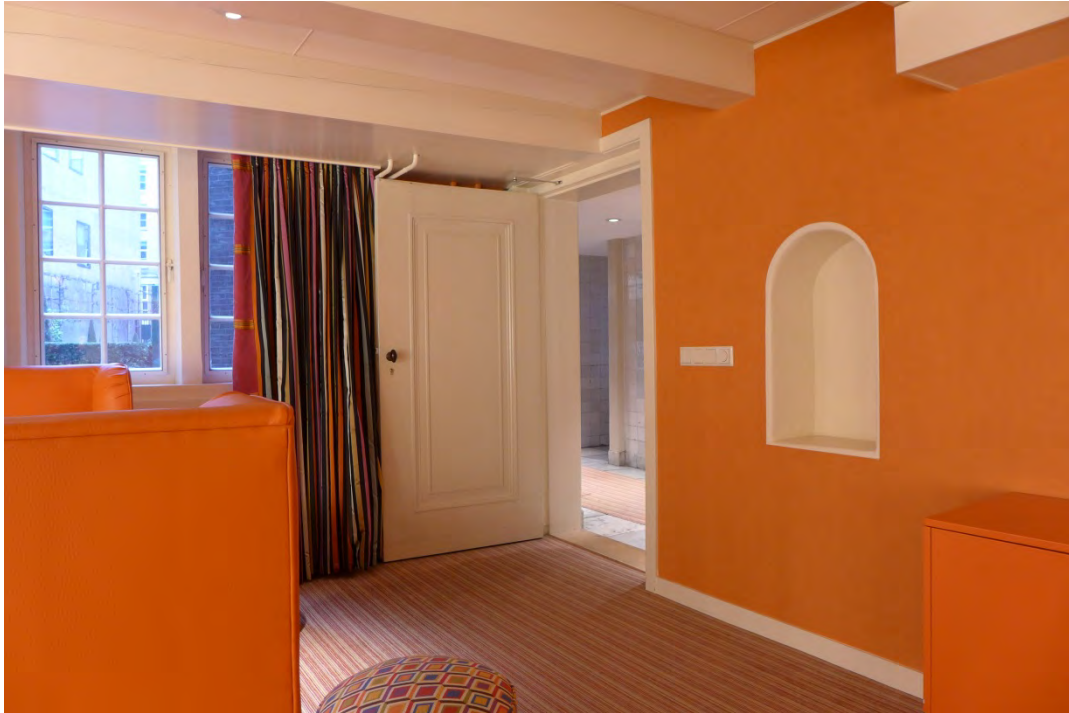
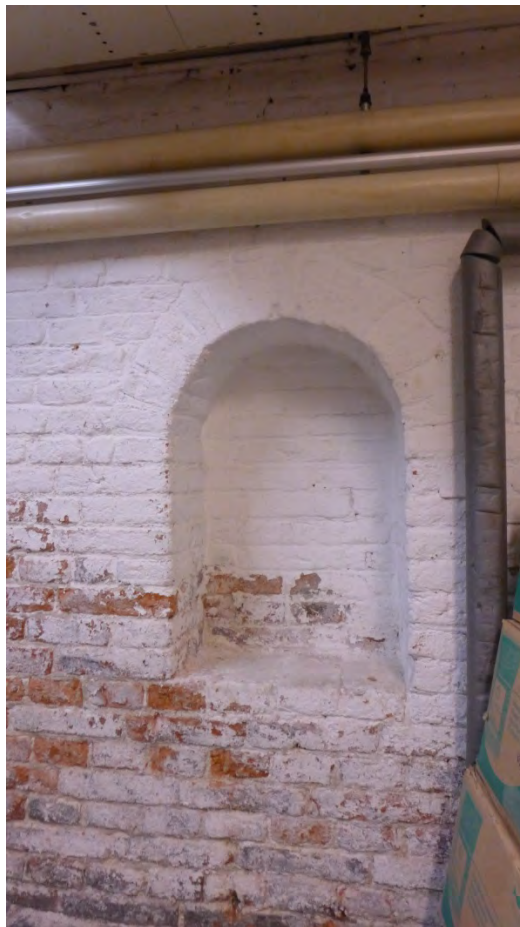
Afb. 28 Kaarsnis ontvangstruimte met modern stucwerk en behang

Afb. 29 Kaarsnis bij dubbele buitendeur met moderne latex verf

Nog wel authentiek zijn de zware plafondbalken, de kaarsnissen bij de deuren, de gangdeur en de kozijnen.

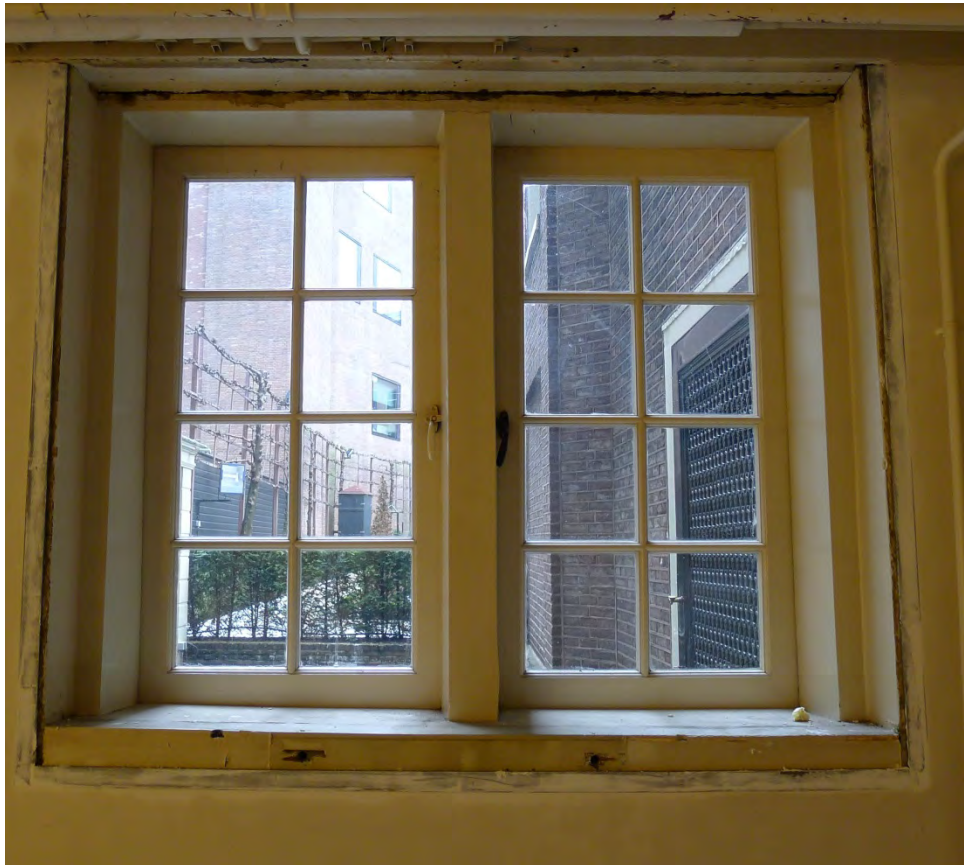
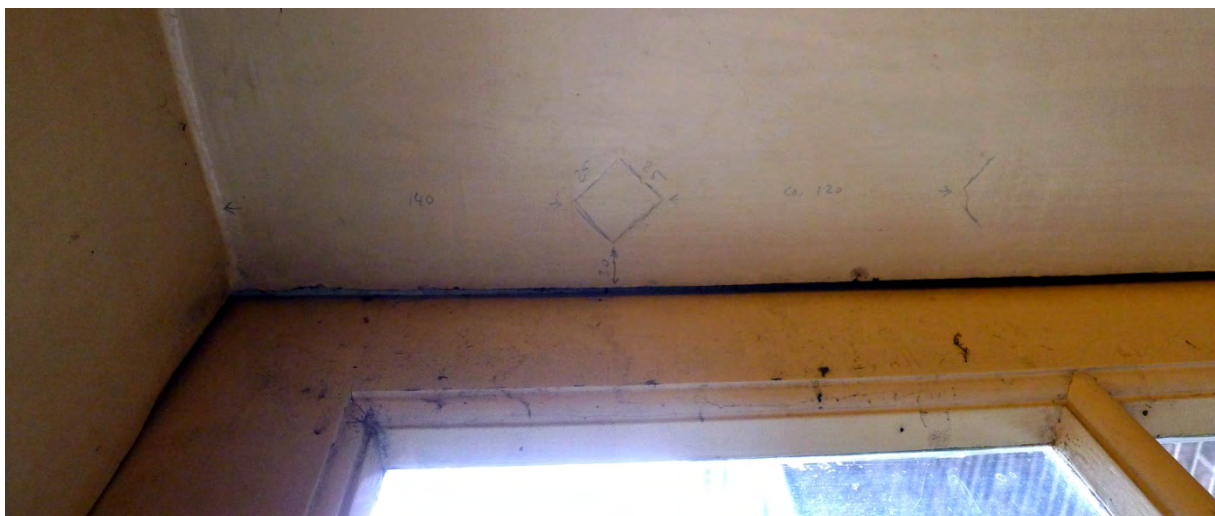
Afb. 30 Kozijn van binnen

Afb. 31 Detail van kozijndorpel met sporen van de oude tralies

Aan de achtergevel zijn ze verwijderd – mogelijk toen er zich de slaapkamer van de conciërge bevond - maar de oude kozijnen vertonen nog altijd de sporen.

Om iets terug te brengen van de oude sfeer en functie van het souterrain zullen de tralies in de kozijnen gereconstrueerd worden. Op basis van de oude gaten konden exact hun plaats, aantal en formaat vastgesteld worden.

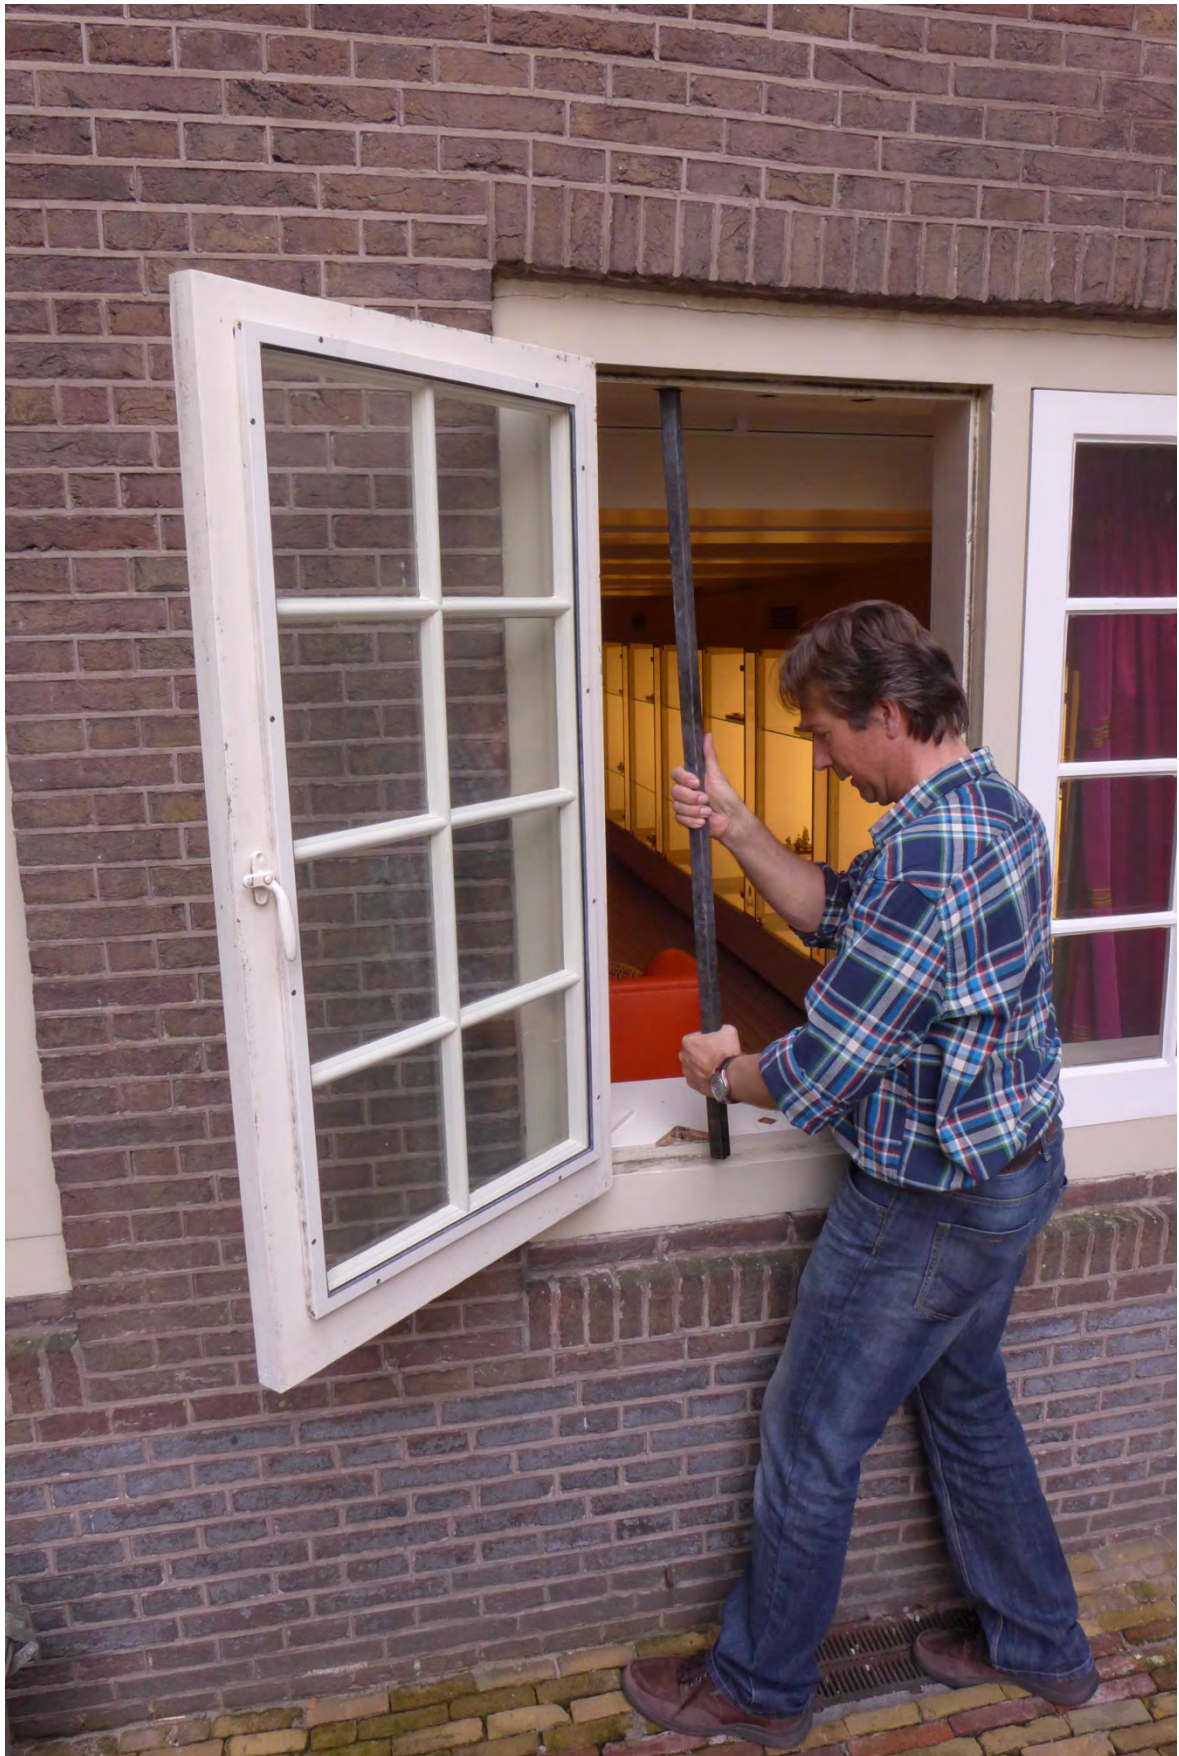
Afb. 32 Het passen van een nieuwe tralie door restaurator Paul Born

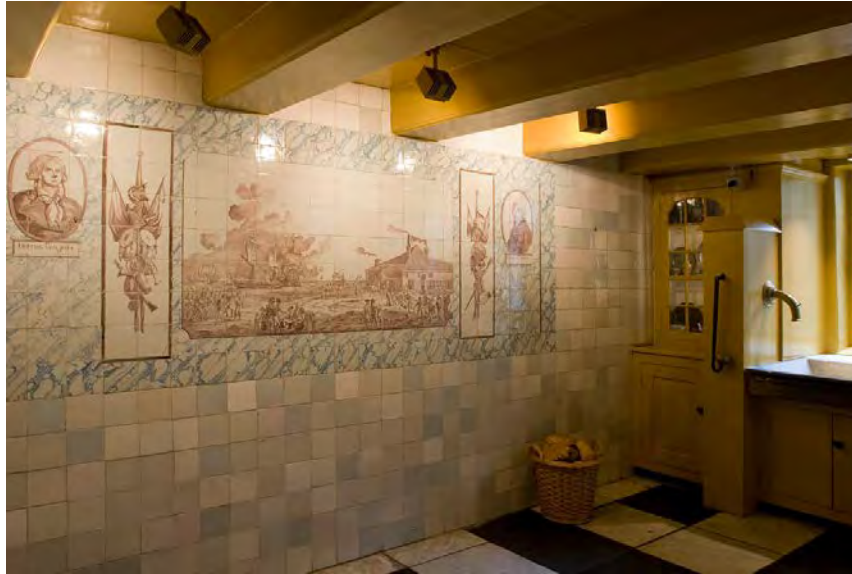
Afb. 36 tegeltableau KA 10303 in de keuken

De voorzijde van de schouwkap, de overhoekse delen en de zijden werden hier in één vlak gemonteerd tot een 3 m. breed tableau. Omdat de beschikbare wand daarvoor te klein was, is bij die gelegenheid een bestaande deuropening naar de gang dichtgemetseld. De deur en het kozijn die daarbij verwijderd werden, zijn hergebruikt in de zuidoost hoek van de keuken, voor het gangetje achter het trappenhuis.
