Het verdwenen souterrain van Herengracht 605

Introductie

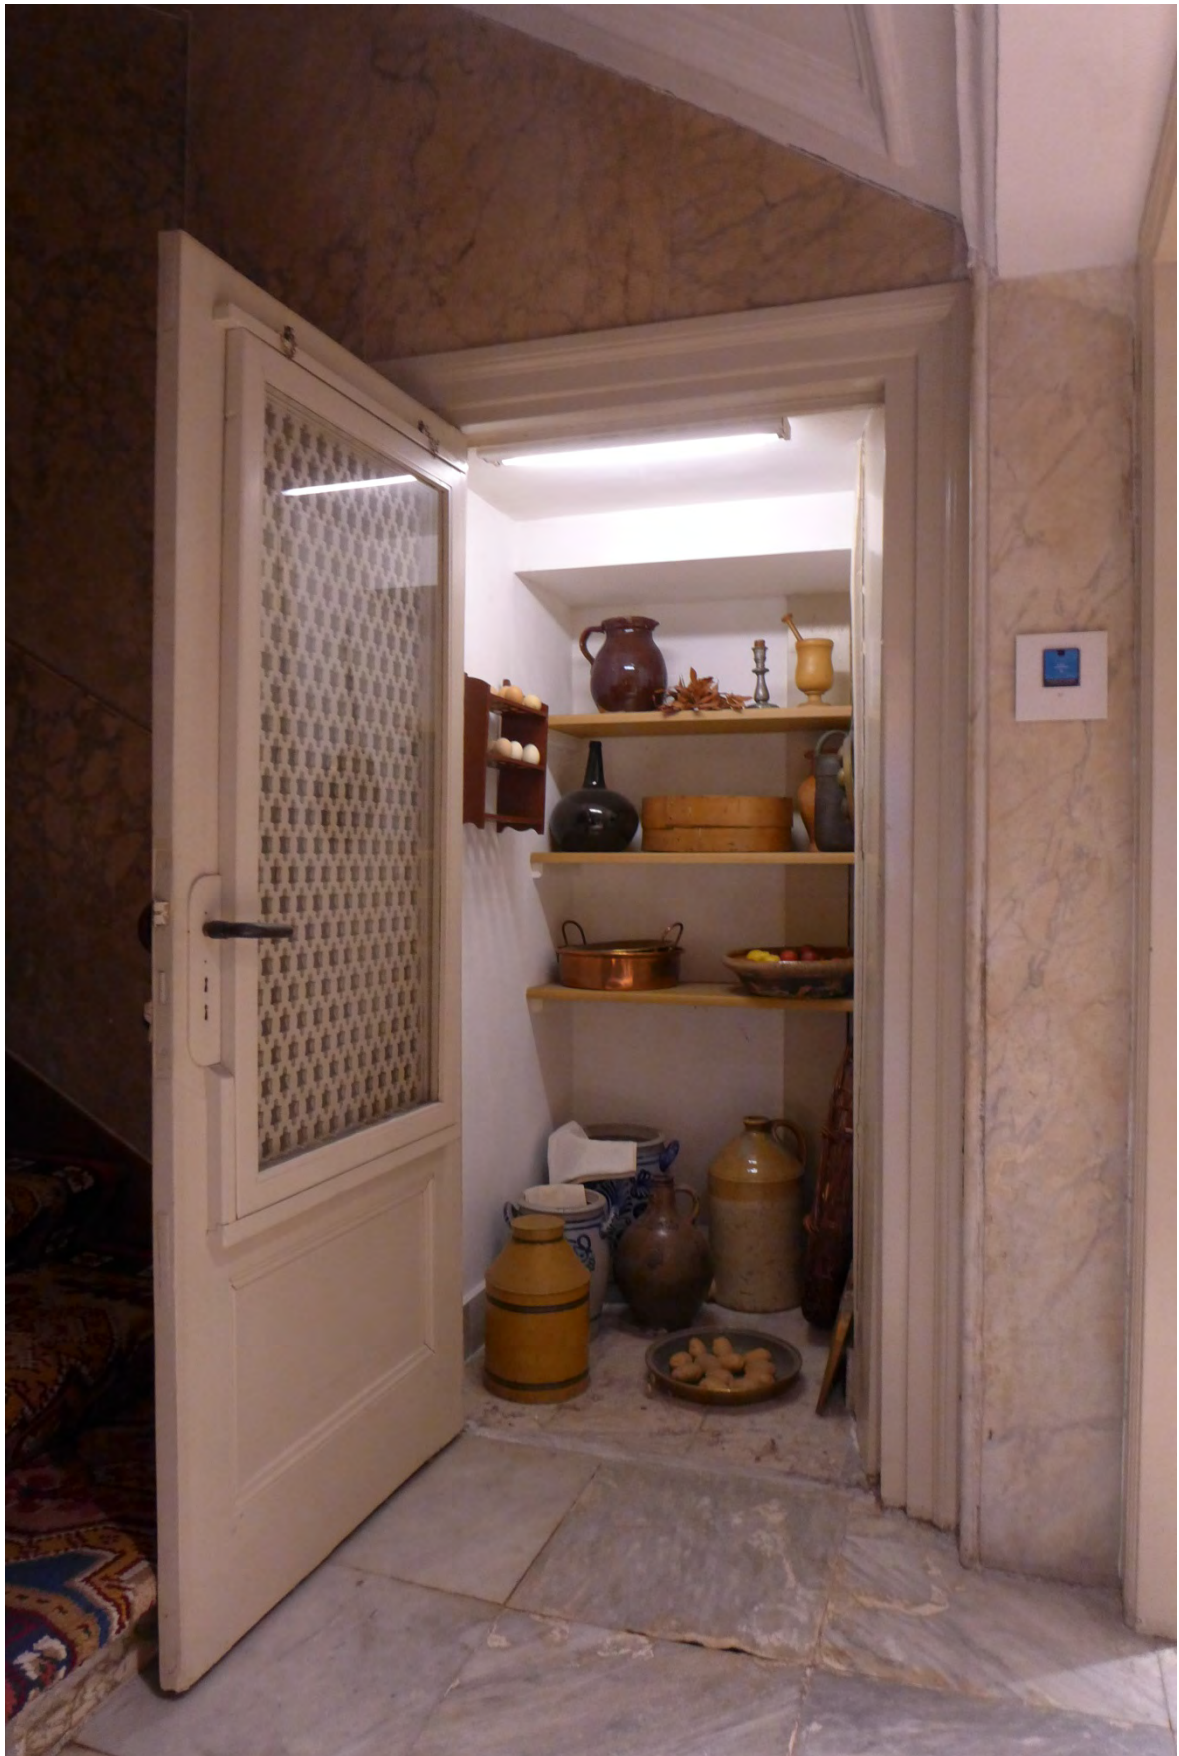
In 1996 werd een technische renovatie van het pand aangegrepen om diverse ruimtes grondig te moderniseren. De voormalige knechts kamer naast de trap werd opgeofferd voor een facilitaire ruimte naast de portiersloge, terwijl de ingang is veranderd in een gereconstrueerde voorraadkast.

Afb. 40 De voormalige knechts kamer is verkleind tot voorraadkast naar historisch model

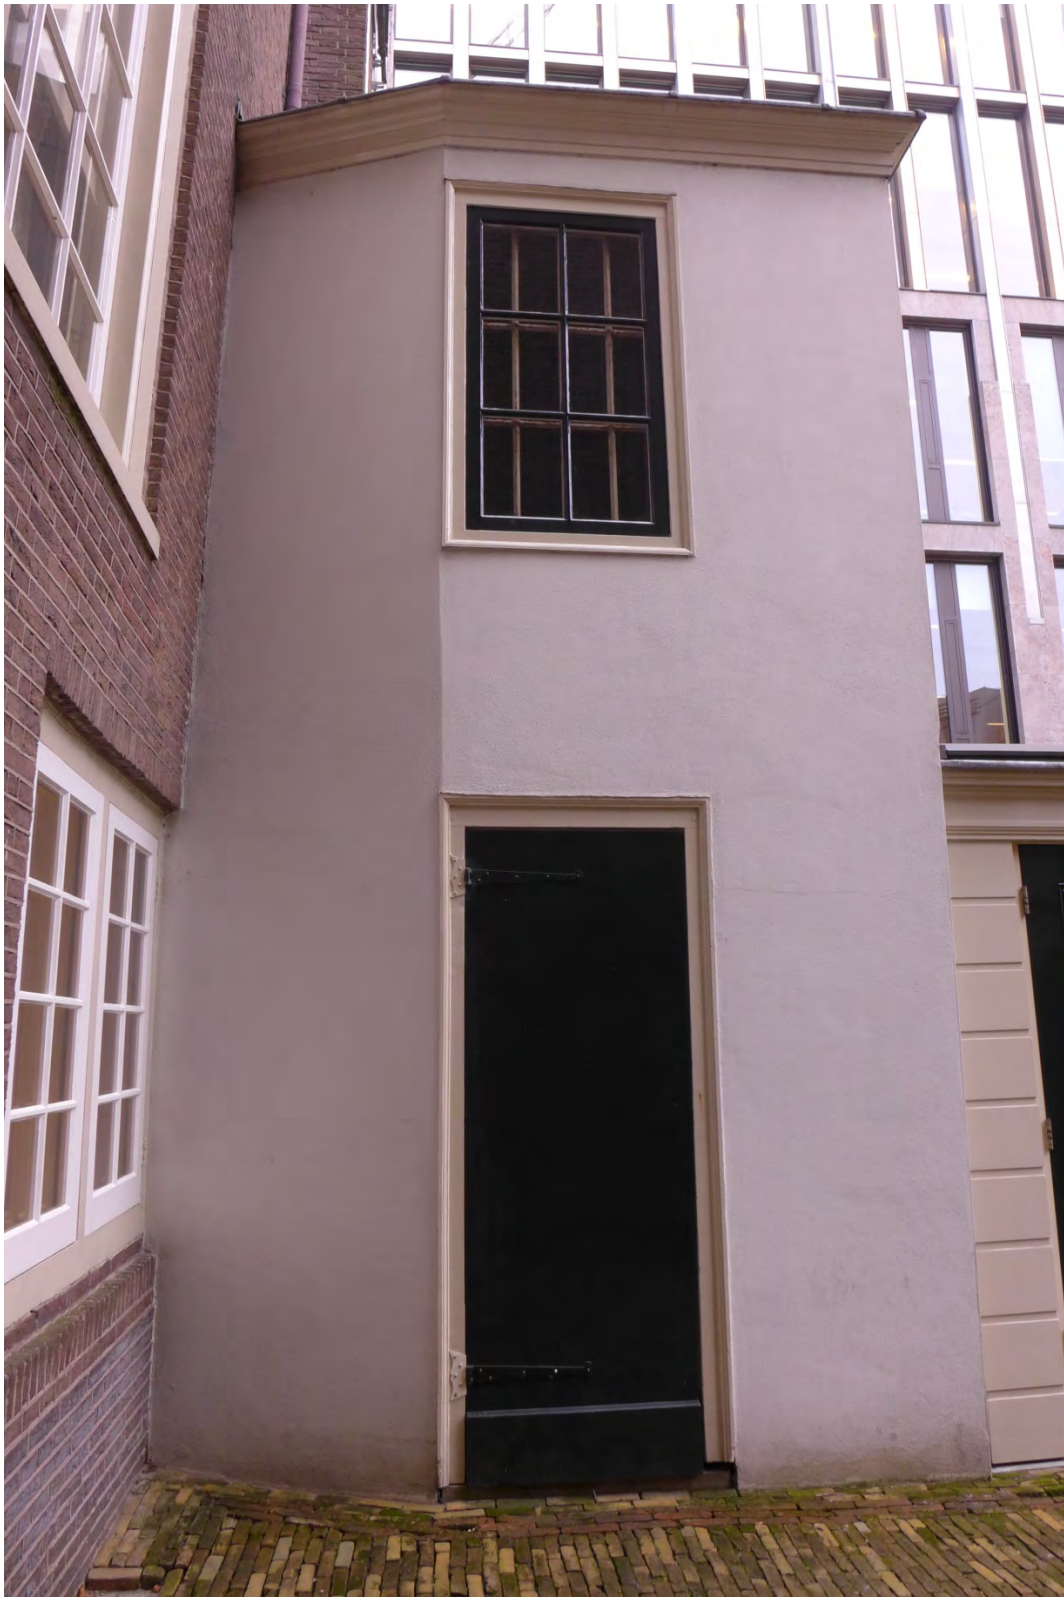
De opslagruimte linksachter werd ontvangstruimte en daarbij verbouwd met vitrines langs de wanden. Hierbij werd ook een ventilatiekanaal vanuit de cateraarkeuken in de ontvangstruimte geïnstalleerd. Dit kanaal voert nu dwars door het bijgebouwtje aan de tuinzijde waar vroeger mogelijk een werkruimte of de buitenplee voor het personeel was.

Afb. 41 Het zgn. 'uitstek', een uitbouw aan de tuinzijde

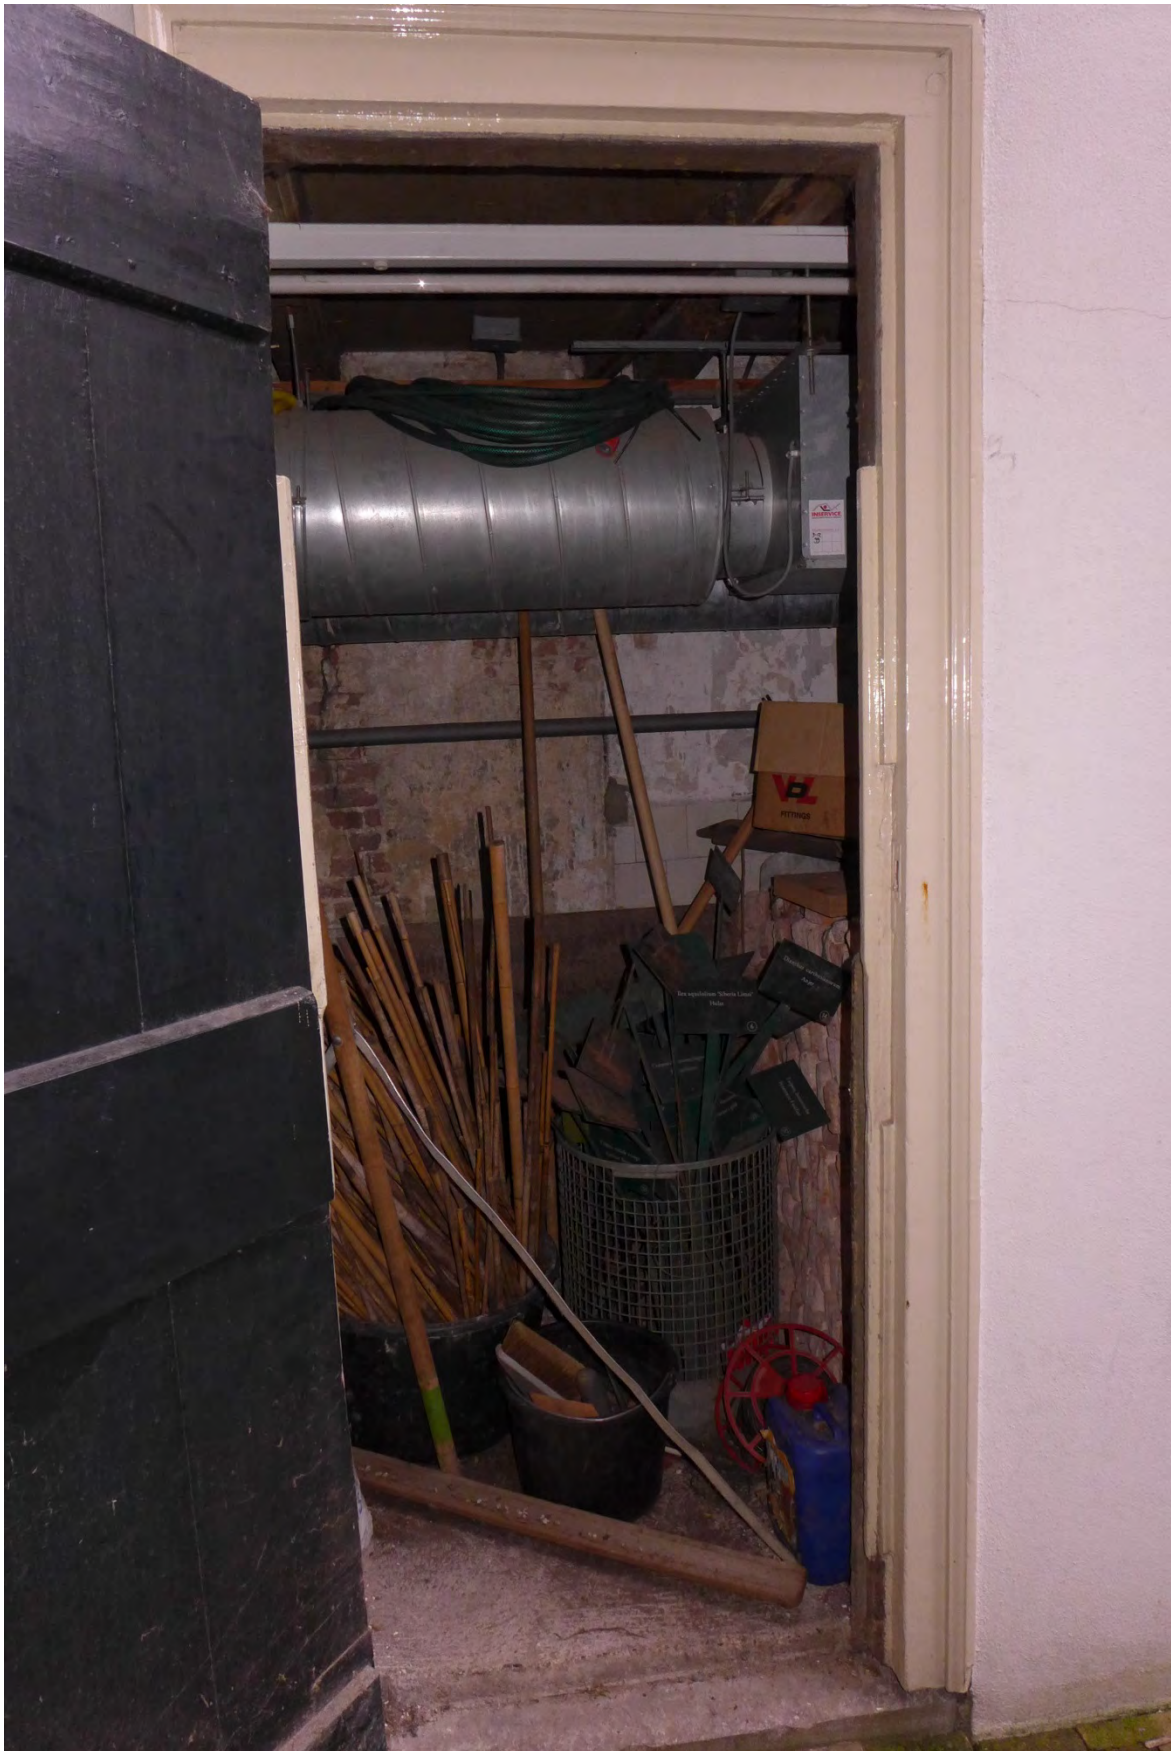
Afb. 42 Hoewel tegenwoordig in gebruik voor opslag zijn er in het uitstek nog veelbelovende restanten van een oud interieur aanwezig.
