De Groene Kamer keert terug op de Prins Hendrikkade

Een historisch interieur uit de museumcollectie wordt herplaatst

Jaap Boonstra

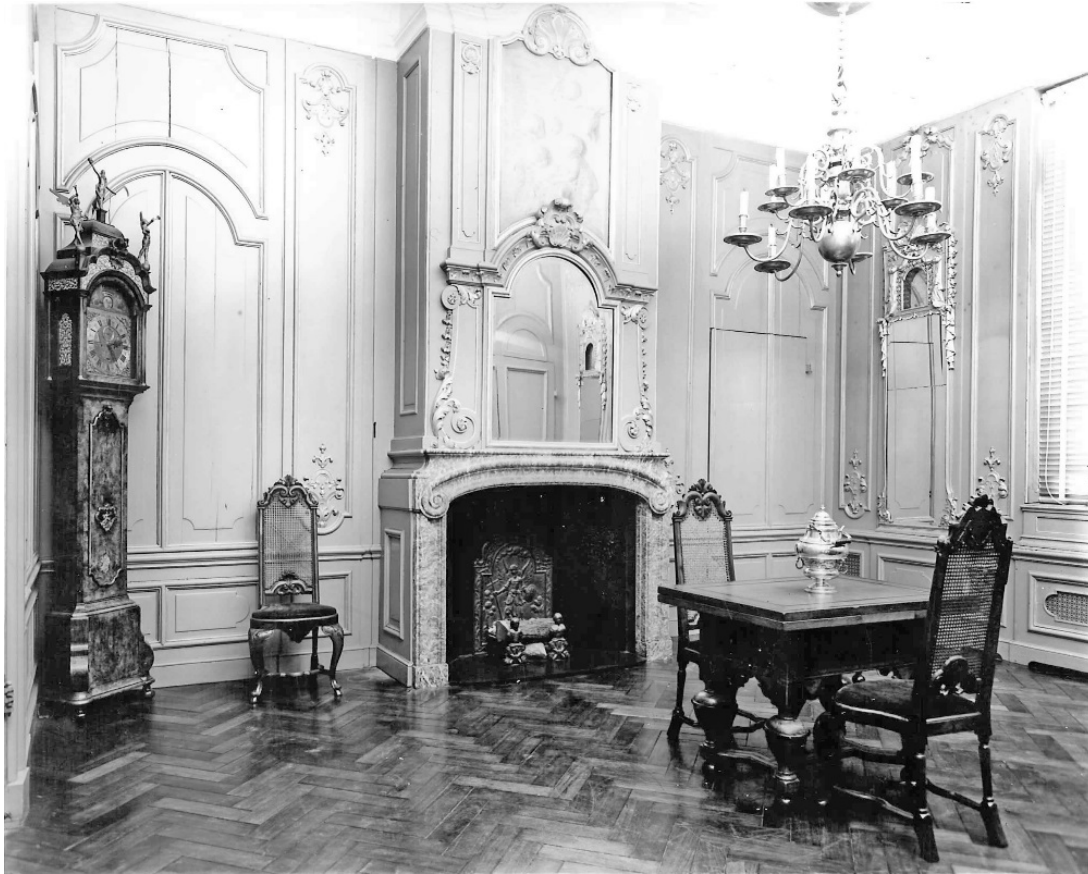
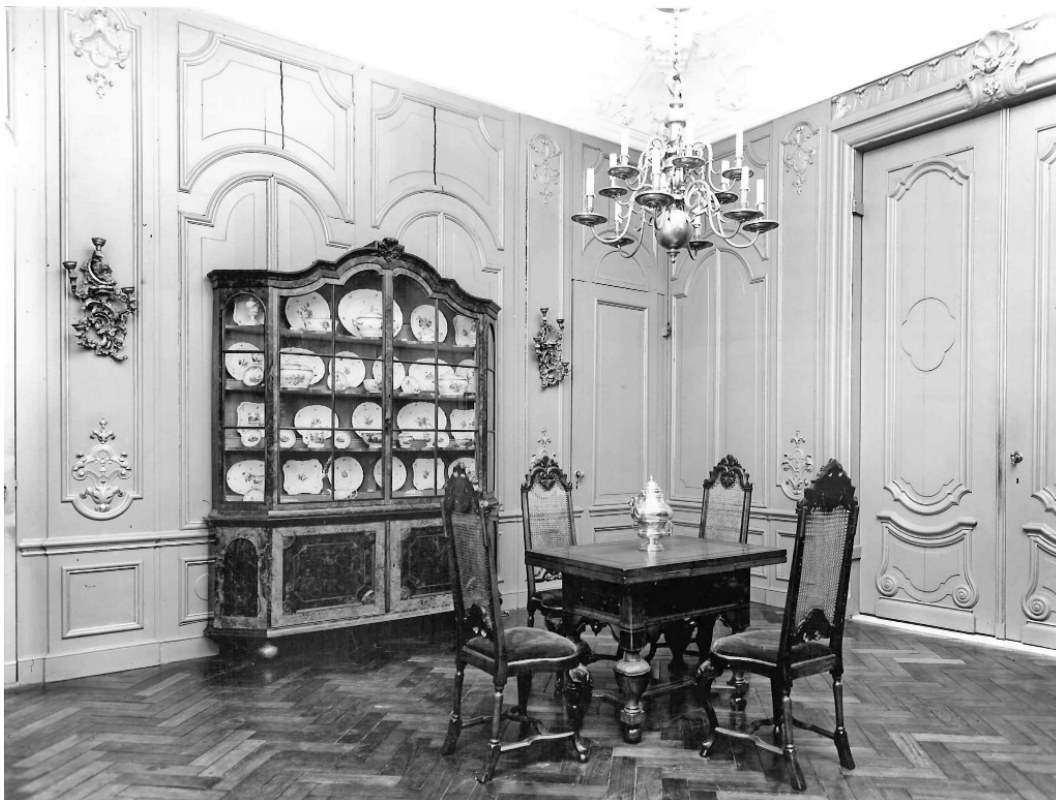
Afb. 1,2 Zwart-wit foto's van de Groene Kamer, ca. 1972. De niet heel grote kamer van 6,37 x 5,80 x 4,29 m (LxBxH) wordt gekenmerkt door symmetrische vormgeving van afwisselend brede en smalle panelen met vrij zware profileringen en plastisch beeldhouwd ornament.

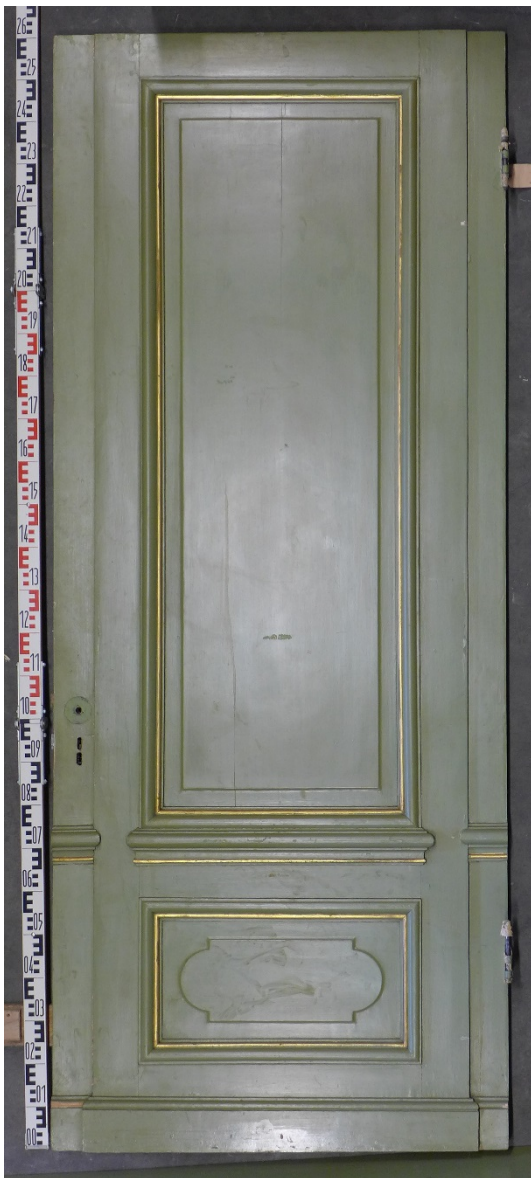
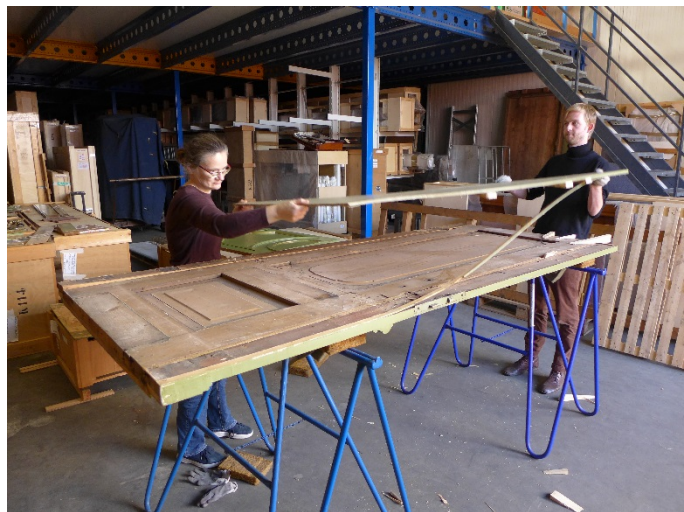
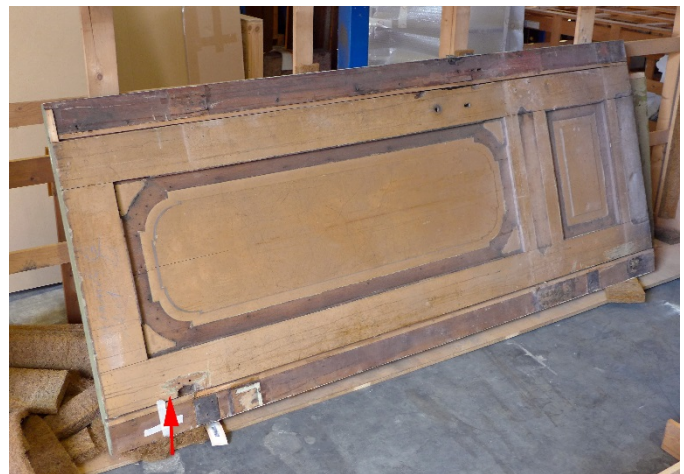
Afb. 5 Voorzijde linkerdeur.

Afb. 6 Achterzijde idem, tijdens demontage van het multiplex

Afb. 7 Achterzijde na demontage. Op beschadigde plekken is de eerste groene verflaag zichtbaar.

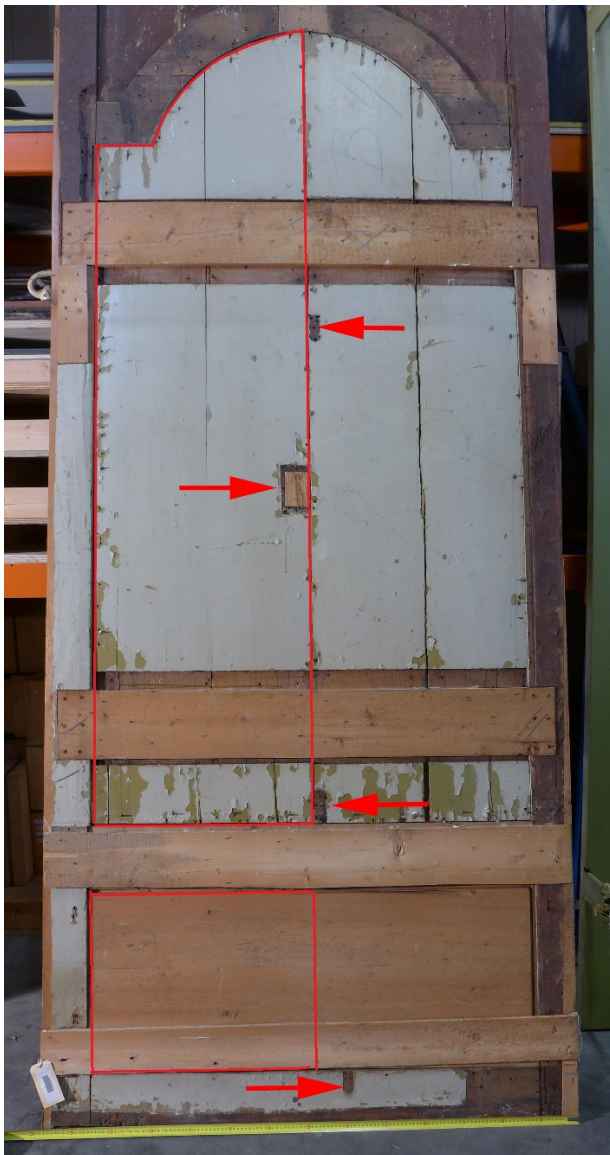
Niet alleen waren er deuren gemoderniseerd bij het SMA, er bleken ook wandkasten te zijn geweest waarvan de deuren in het museum vastgezet waren. Links en rechts van de schouw zijn de grote panelen namelijk onmiskenbaar ooit draaibaar geweest: er zijn sporen van scharnieren en vroegere sloten. Daarachter bevond zich dan oorspronkelijk een kastruimte. In de wandbetimmering opgenomen kasten met haast onzichtbaar weggewerkte 'blinde' deuren waren een veel voorkomend verschijnsel in Amsterdamse grachtenpanden. Bij het SMA had men kennelijk niet de behoefte dit onderdeel te handhaven en zo konden ze daar omgebouwd en aangepast worden. Eén van de kasten werd een vast schot, terwijl in de andere een toegangsdeur werd uitgezaagd (KA 2918.36-37).

Afb. 8 Achterzijde van het vaste schot KA 2918.33 naast de schouw. Het geverfde oppervlak zijn de voormalige kastdeuren. De contouren van een boven- en een benedendeur en de positie van het vroegere slot en de schuifjes zijn aangegeven.

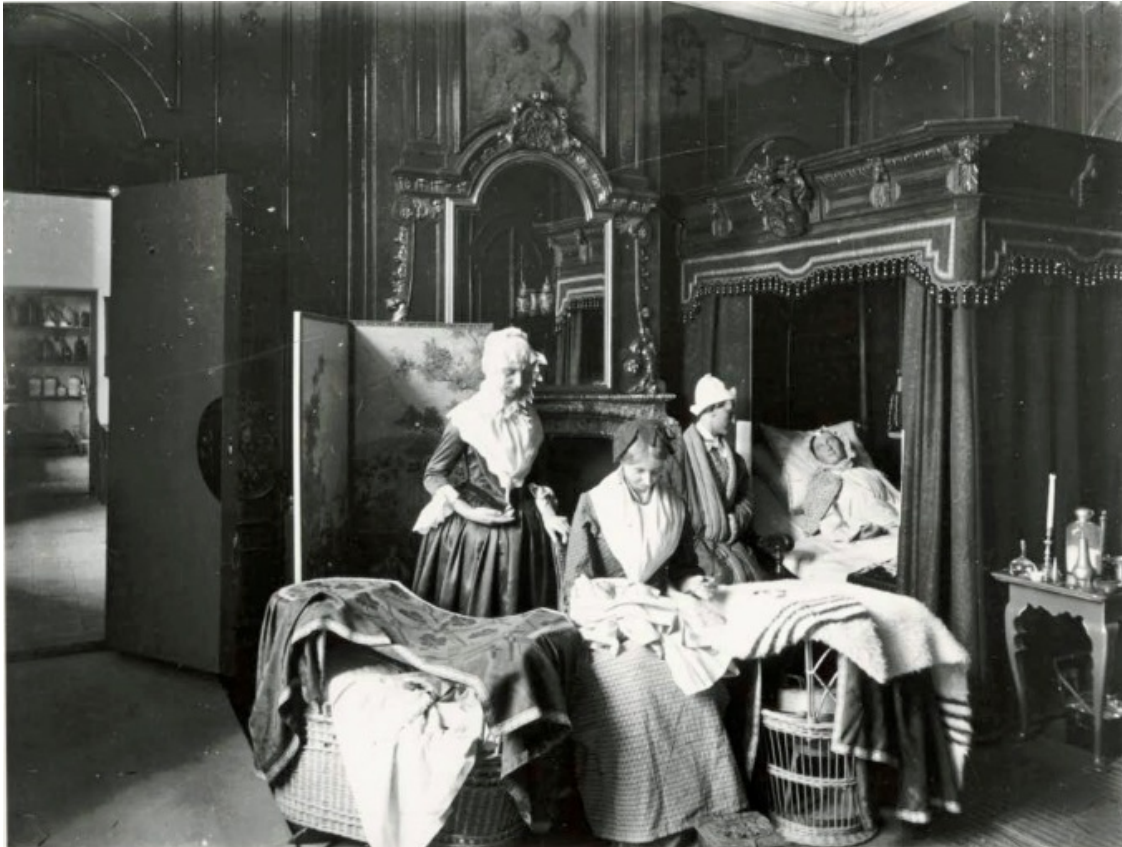
Afb. 9 De Groene Kamer in de westvleugel van het SMA (ca. 1920) met aanvankelijk links van de schouw een doorgang. (Na de tweede inbouw van 1948 in de oostvleugel zou de doorgang zich rechts van de schouw bevinden, zie afb. 1.)

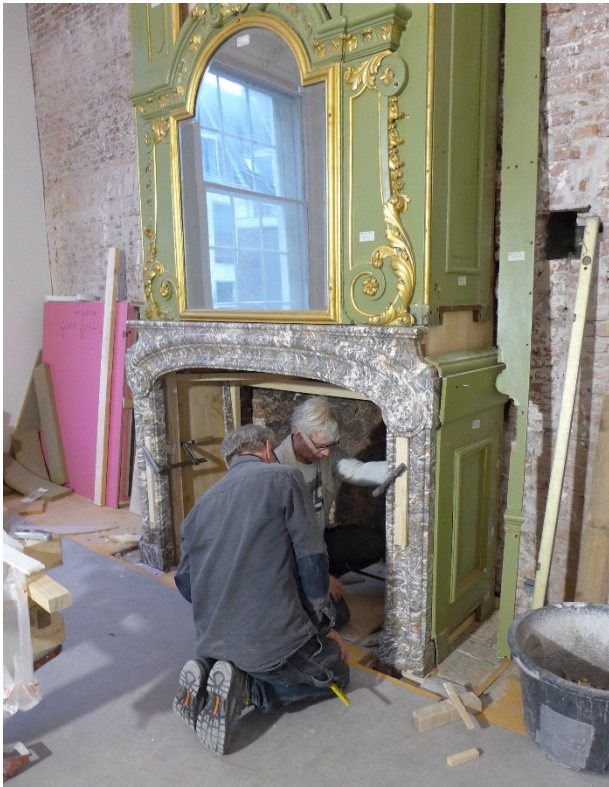
Afb. 11 Schoorsteenmantel en schoorsteenspiegel Groene Kamer tijdens opbouw door Snoep en Vermeer.

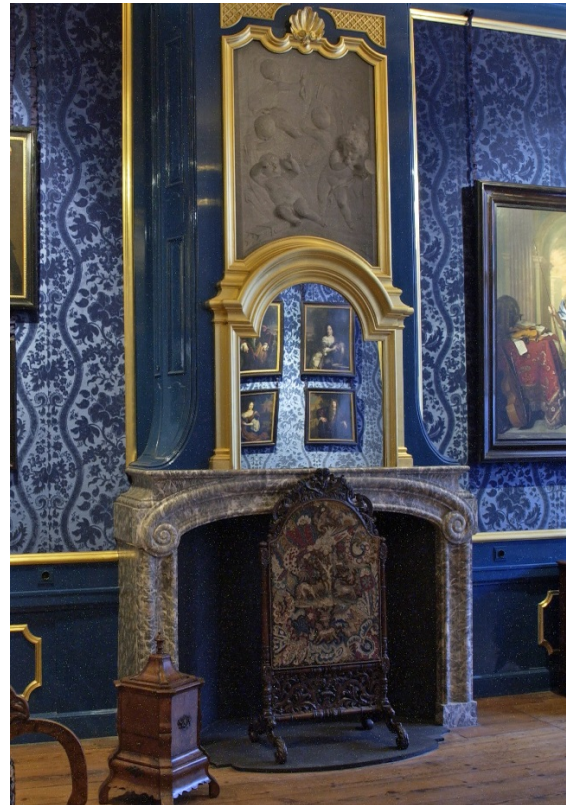
Afb. 12 De schoorsteenmantel en het schoorsteenstuk (KA 10243.1) uit de en-suite achterkamer van de Prins Hendrikkade 142 zijn sinds 1980 ingebouwd in de zijkamer van Museum Willet Holthuysen.

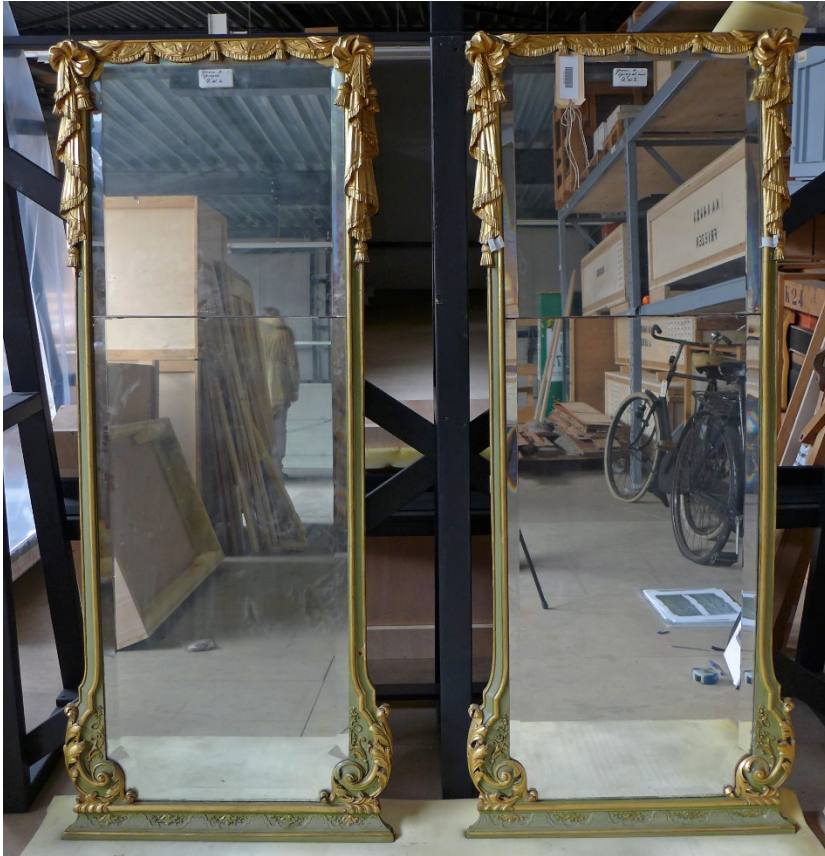
Afb. 13 De penantspiegels

Een ander voorbeeld van de eenheid tussen de twee kamers leek het gebruik van twee identieke penantspiegels. Gebruikelijk is de plaatsing van dit soort hoge smalle spiegels op de muur dam tussen twee ramen zodat het daglicht op degene valt die in de spiegel kijkt. Aangezien de beide achterkamers elk twee ramen hebben, ligt het voor de hand dat in elke kamer er één hing.⁷ De lambrieringen waarop de spiegels gemonteerd zijn, hebben boven de spiegels een rijk gesneden bekroning waarin een fraai ajour is gestoken, maar dat tegenwoordig een tamelijk nutteloos deurtje heeft dat toegang geeft tot een ondiep kastje. Aangezien de vorm van het deurtje overeenkomt met de wijzerplaat van een 18^{de}-eeuwse klok lijkt het aannemelijk dat er hier vroeger een kleine wandklok boven de penantspiegel heeft gehangen.

⁷ Bij nauwkeurige inspectie bleek echter één spiegelijst duidelijk ouder dan de andere. Er is dus waarschijnlijk een kopie gemaakt in het SMA.

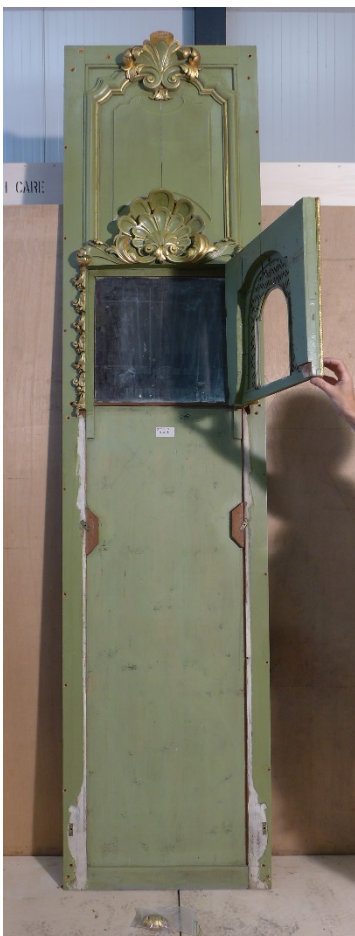
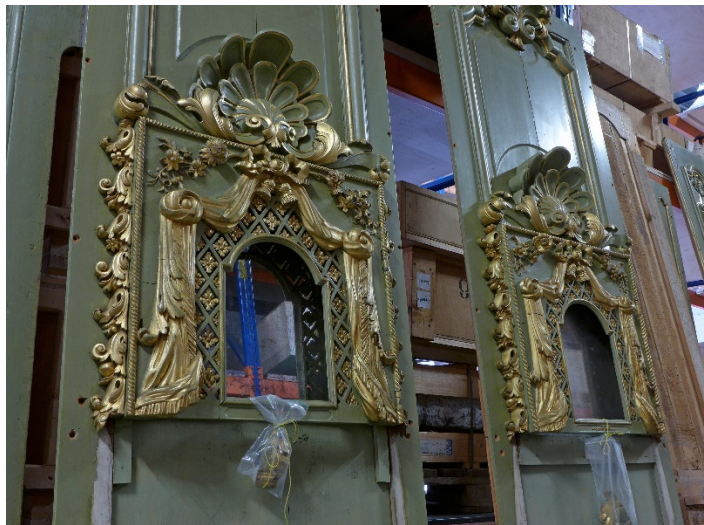
Afb. 14 Een penantschot met geopend deurtje met daarachter ruimte voor een uurwerk (spiegeltje en achterschot zijn nieuw).

Afb. 15 Bovenste helft van de penantschotten met 'klokkastjes'

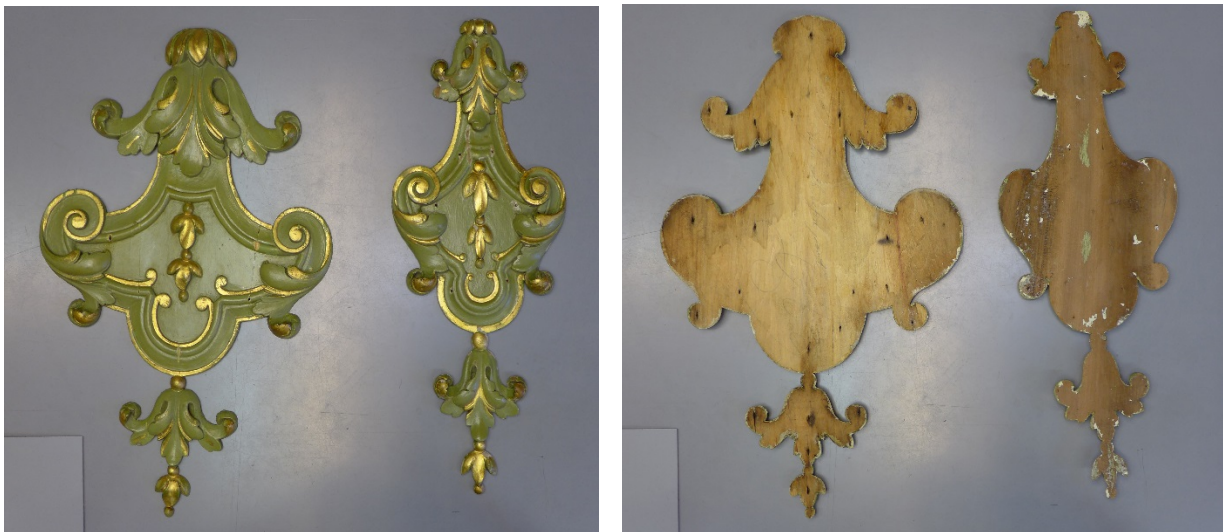
Op zoek naar sporen van eerdere verflagen is het vaak zinnig om minder toegankelijke, ongewijzigde onderdelen te bekijken. Daarom werd door ons een gesneden ornament van één der smalle panelen van de raamwand losgehaald. De afwijkende houtsoort (peren) en moderne spijkers lieten er echter geen twijfel over bestaan: hier is sprake van een latere kopie, vervaardigd voor de inbouw en aanpassing van de raamwand in het SMA. Een tweede stuk snijwerk – dit keer van de schoorsteen-wand – zat gelukkig wel vast met oude gesmede nagels en was vervaardigd van linden. Grappig detail was bovendien een origineel tekstje met een instructie aan de achttiende-eeuwse houtsnijder; ‘*deese oock eefen groot*’. Over eerdere verflagen werden we overigens niet veel wijzer; onder het snijwerk zat geen spoor van verf.

Afb. 16 De twee ornamenten: het brede origineel van paneel SW 16 (KA 2918.35) en de smalle kopie van paneel RW (KA 2918.72).

Afb. 17 idem achterzijde

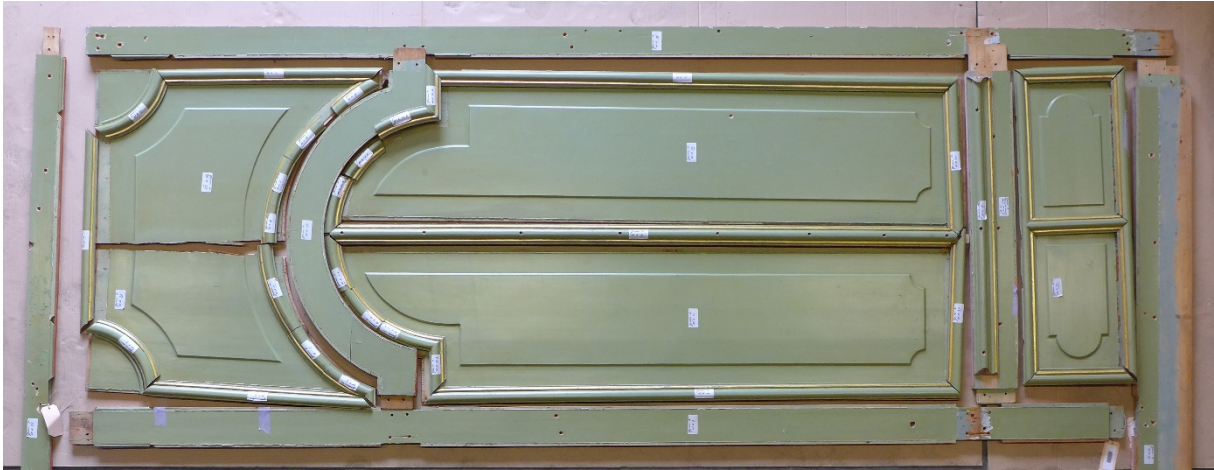
Tijdens de inbouw van de betimmering bij het SMA heeft men drastische maatregelen niet geschuwd. Op diverse plaatsen zijn daar tegenwoordig sporen van terug te vinden. Grootschalige veranderingen hebben plaatsgevonden in de raamwand; waar in de oorspronkelijke situatie de kamer twee ramen had, werd dat bij het SMA één groot raam met ter weerszijden een spiegel. Bovendien verhuisde de raamwand van de ene kant van de kamer naar de andere. De wand met de dubbele deur die oorspronkelijk tegenover de schouw hoorde, kwam op de plaats van de raamwand terecht. Het midden-deel van de ‘achterwand’ waarin oorspronkelijk de toegangsdeuren waren, werd in 1948 grotendeels vernieuwd zodat nu lastig vast te stellen is hoe die wand er oorspronkelijk uitzag.⁸

Afb. 18 Aanzicht voorzijde van het middendeel van de achterwand.

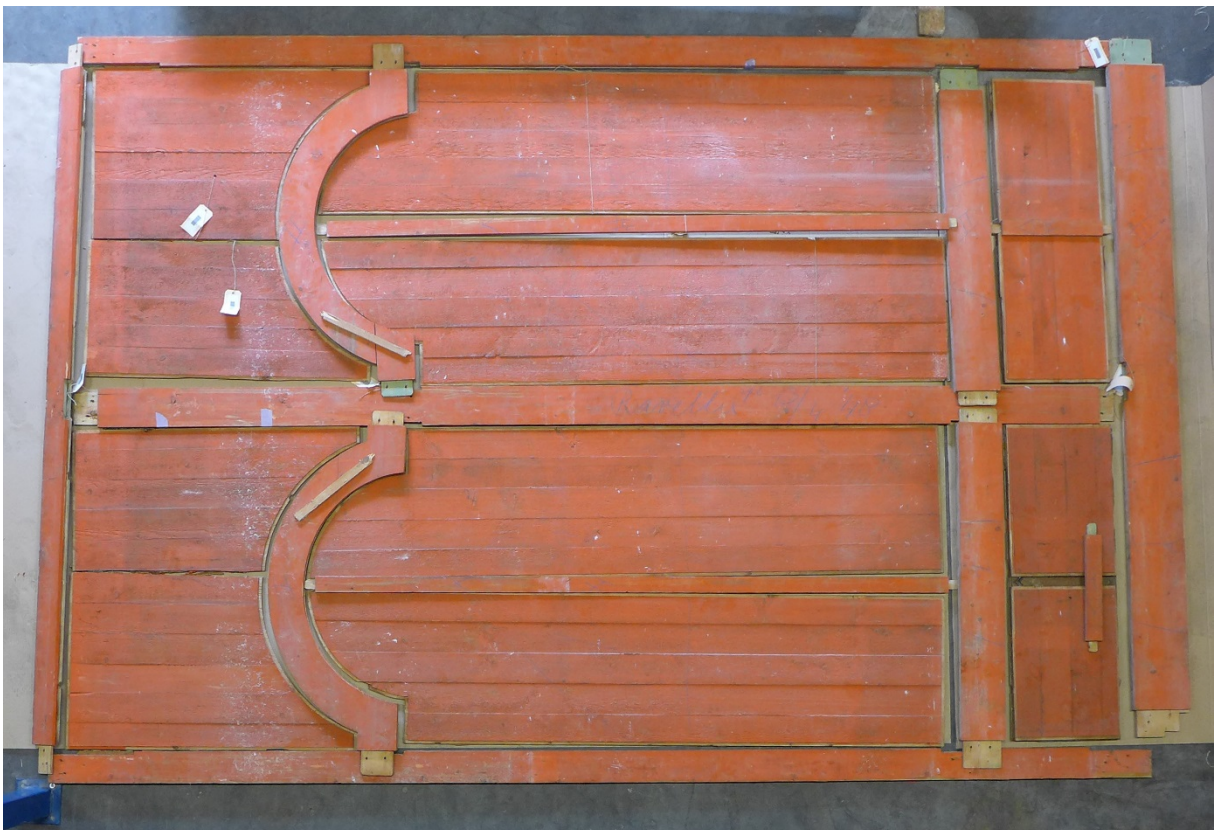
Afb. 19 Aanzicht van het volledig in de menie geschilderde achterzijde van het middendeel van de achterwand. Goed zichtbaar is hoe de panelen uit smalle deeltjes hout zijn samengesteld.

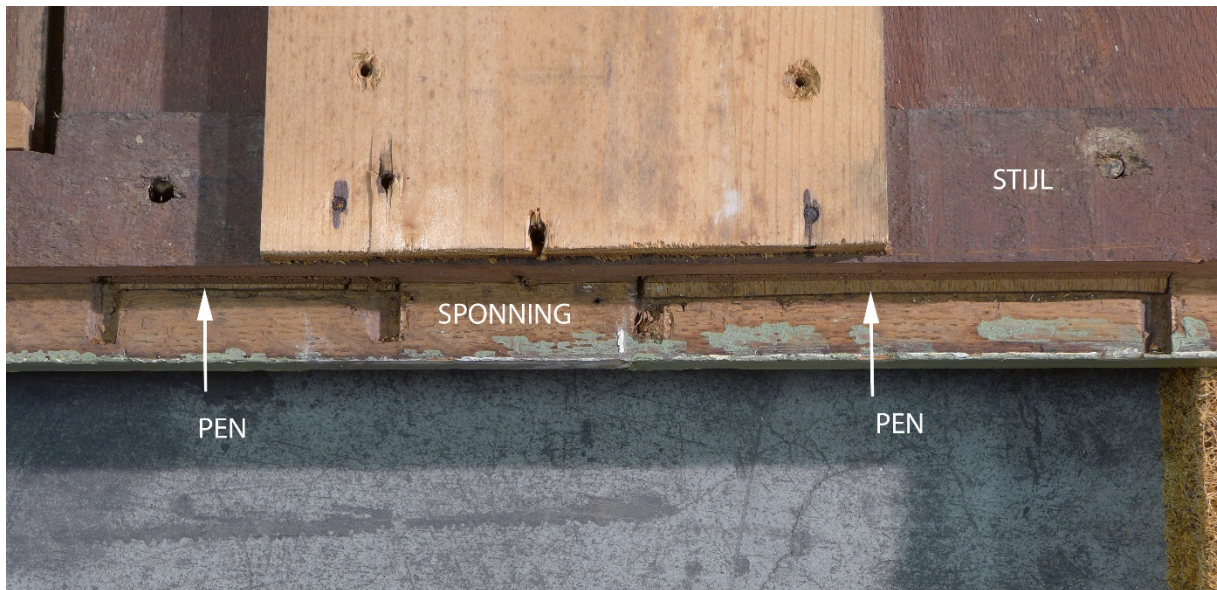
De oude lambriseringschotten die de wand bedekken zijn vrijwel zonder uitzondering smaller gemaakt om te kunnen passen in de nieuwe situatie in het SMA. Aan de randen zijn de beschadigde pengat verbindingen daarvan getuige.

Afb. 20 Detail van een stijl waarin bij het latere schaven van een sponning twee pengat verbindingen opengelegd werden.

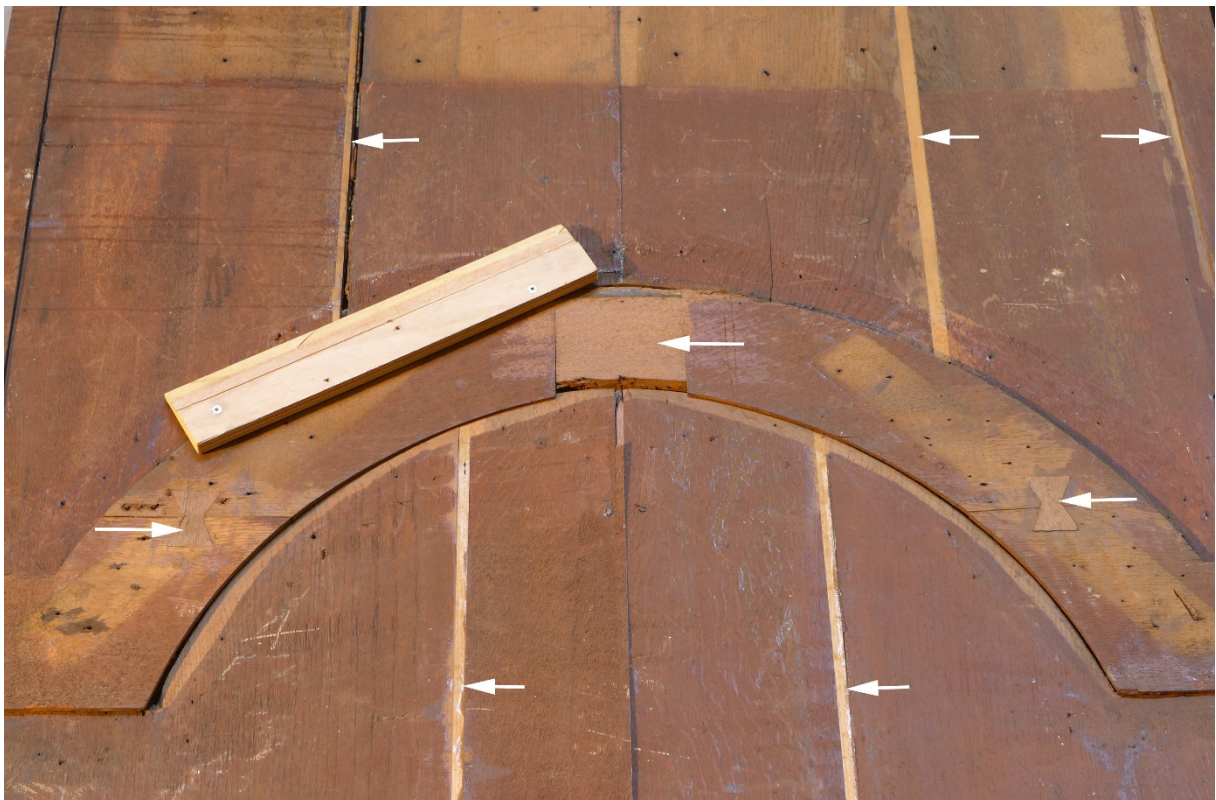
In het houtwerk is overall forse krimpschade opgetreden. Vooral bij de halfronde togen bovenaan de oude panelen leverde dat de timmerlieden van het SMA een lastig probleem. Als gevolg van ongelijke vervorming door krimp correspondeerde de curve of *kromming* bovenaan de panelen niet meer met die van de van de bovenregel (de zgn. *porring* was daar lager geworden). Men heeft dit toen waarschijnlijk opgelost door de panelen te verbreden en door de bovenregels en profiellijsten door te zagen om de curven zo weer enigszins op elkaar aan te laten sluiten.

Afb. 21 Detail toogvorm aan de achterzijde van een lambriseringsschot. De lichtgekleurde ongeverfde reparatie stukken in de halfronde bovenregel en langs de mes-en-groef verbindingen in de panelen zijn gemarkeerd.

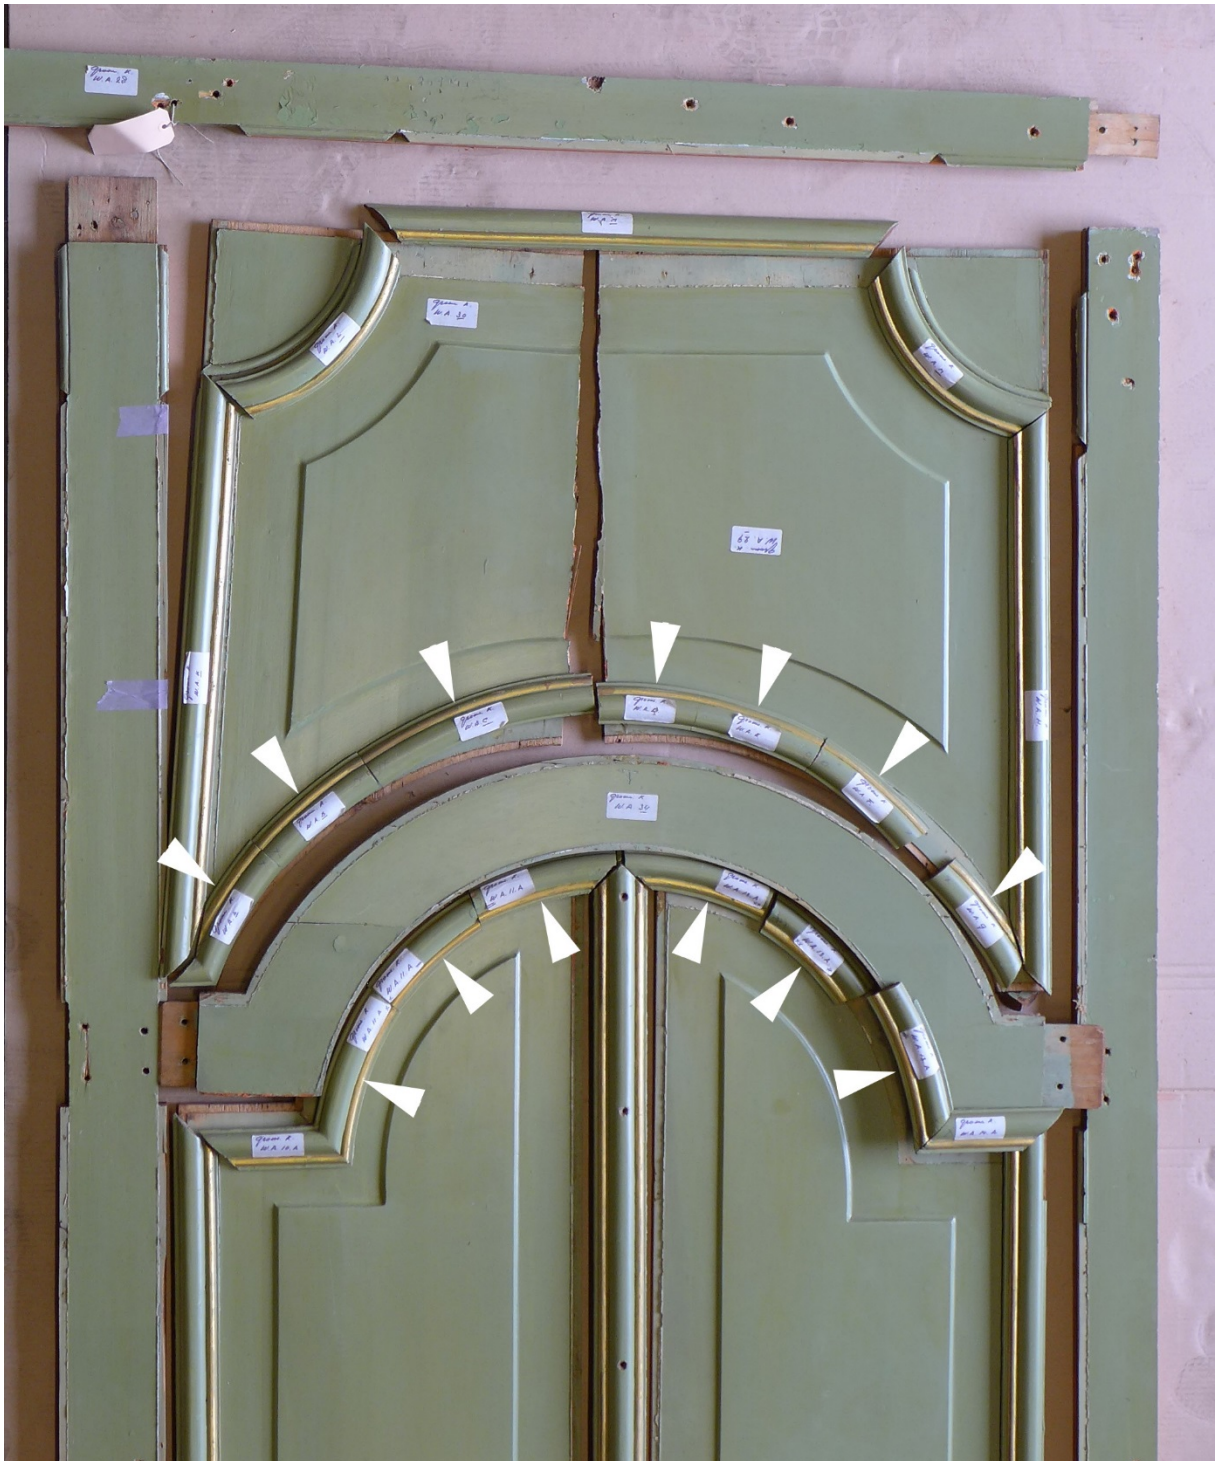
Afb. 22 Het grotendeels vernieuwde lambriseringschot van de achterwand heeft nog wel de authentieke eiken profiellijsten, die tot korte stukken verzaagd zijn om ze opnieuw pas te maken.

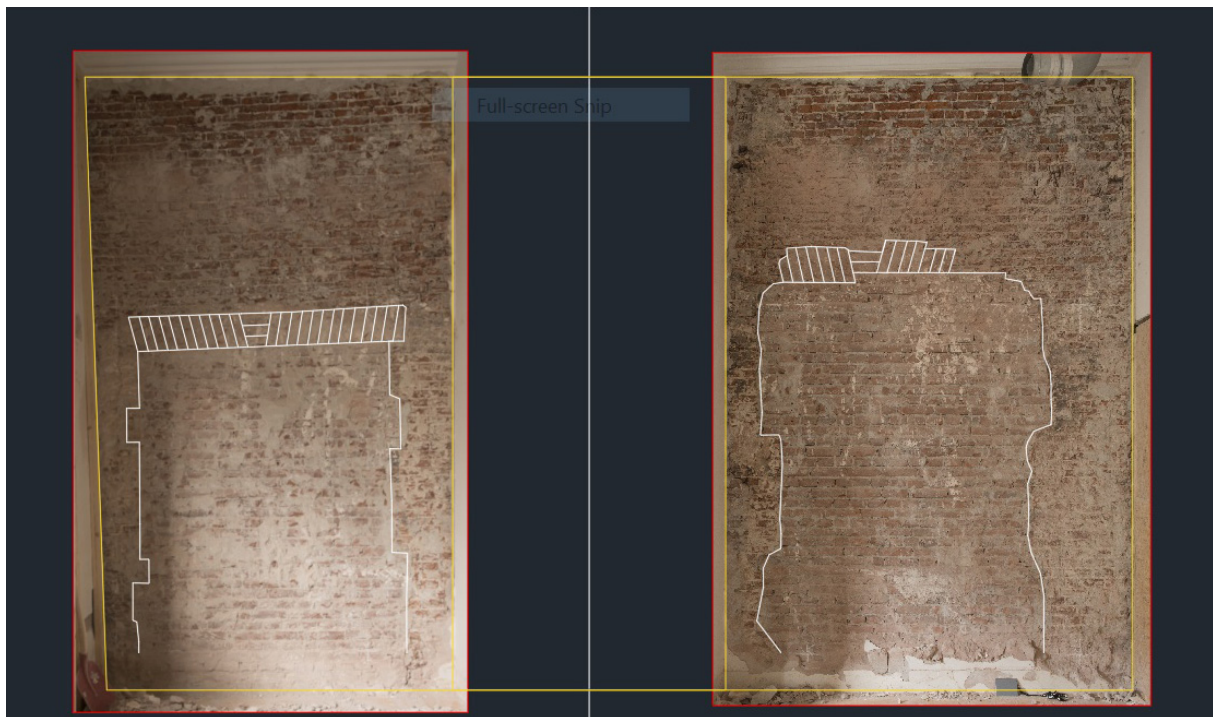
Eind september 2018 werden in de achterkamer van de Prins Hendrikkade 142 de moderne voorzetwanden verwijderd. We moesten aanvankelijk constateren dat er daarachter nog maar weinig sporen waren van de oude situatie want een laag modern stucwerk verhulde veel.⁹ Na het hakken van wat proefsleuven in die stuclaag vonden we echter al snel in de wand tegenover de ramen dichtgezette deuropeningen terug. Hierop werd besloten zowel deze wand en de schoorsteenwand volledig te laten 'ontpleisteren'. De plaats van de oorspronkelijke toegangsdeuren kon daarna vrij nauwkeurig vastgesteld worden. Bovendien konden we nu verifiëren of de wandkasten ter weerszijden van de schouw op de historische plattegrond correct waren aangegeven. In de muur ter plekke zijn daar tegenwoordig twee grote ingeboete stukken modern metselwerk aangebracht. Deze vullingen komen inderdaad qua vorm en formaat overeen met de wandkastdeuren. (Het bleek dat men in het SMA die betimmeringswand ca. 40 cm. versmald had en tevens de kastpanelen met twee smalle panelen van plaats had laten ruilen.) Als proef op de som zijn enkele stenen uit het moderne metselwerk verwijderd en inderdaad bleek zich daarachter een ca. 35 cm. diepe ruimte te bevinden, genoeg voor een ondiepe wandkast.

Afb. 23 Bewerkte foto's van de schouwwand in de Prins Hendrikkade 142 met de contour van de ingeboete kastnissen. (David Derksen, BMA)

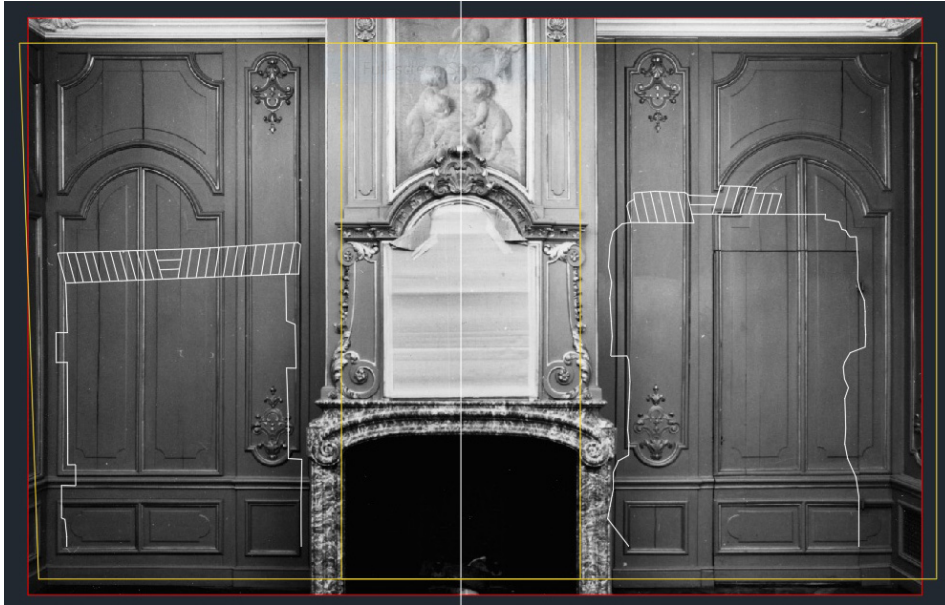
Afb. 24 Bewerkte foto van de schouwwand zoals zij in het SMA was uitgevoerd na 1948 met daaroverheen de schematische contour van de ingeboete kast-nissen zoals opgemeten in de Prins Hendrikkade 142. (David Derksen, BMA)

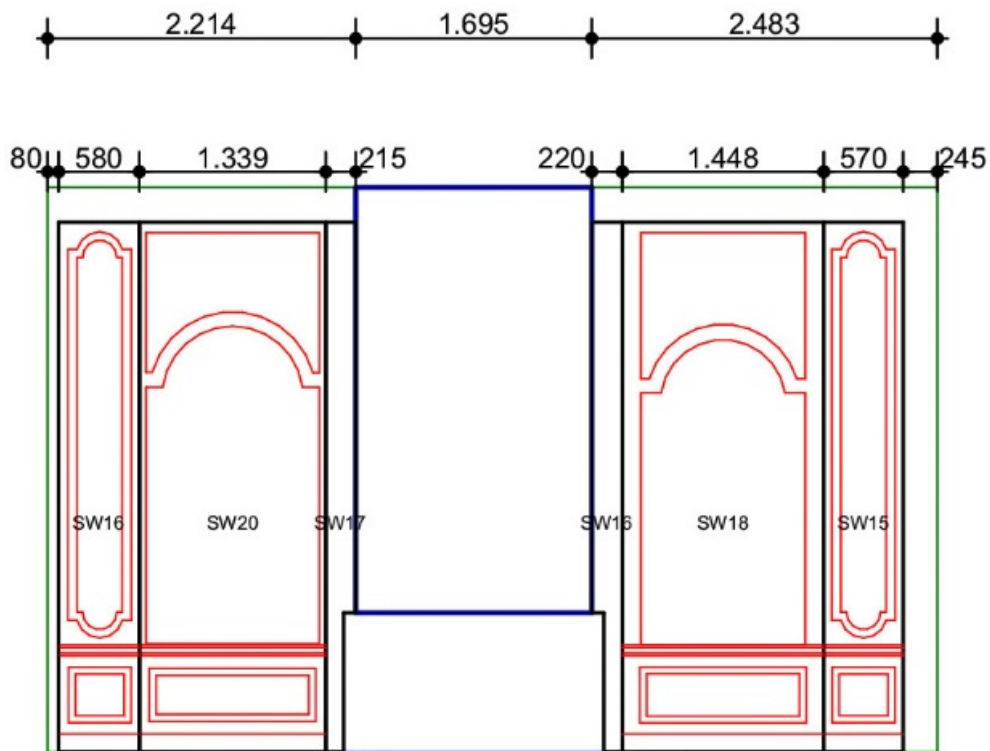
schouwwand variant 1
 kan gecombineerd worden met:
 - variant A, B en C

Afb. 25 Reconstructie van de oorspronkelijke plaatsing van smalle panelen en kastdeuren in de schouwwand. (Sterre de Jong, Archivolt architecten)

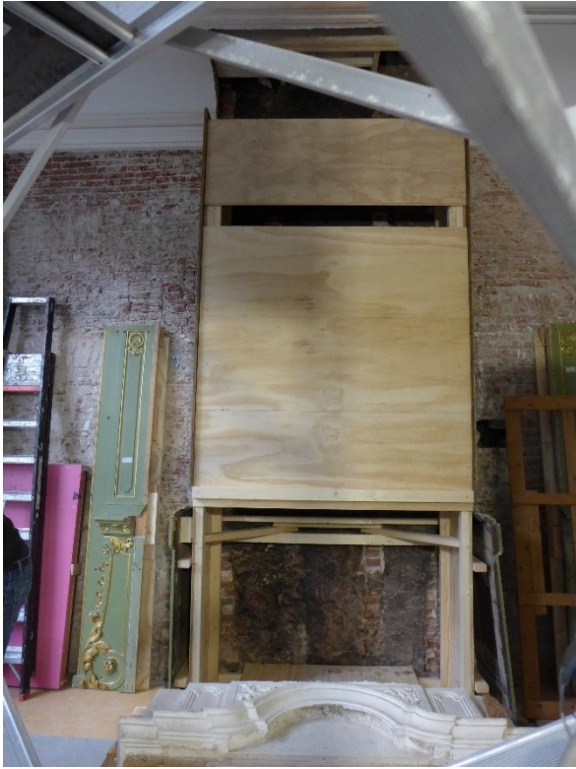
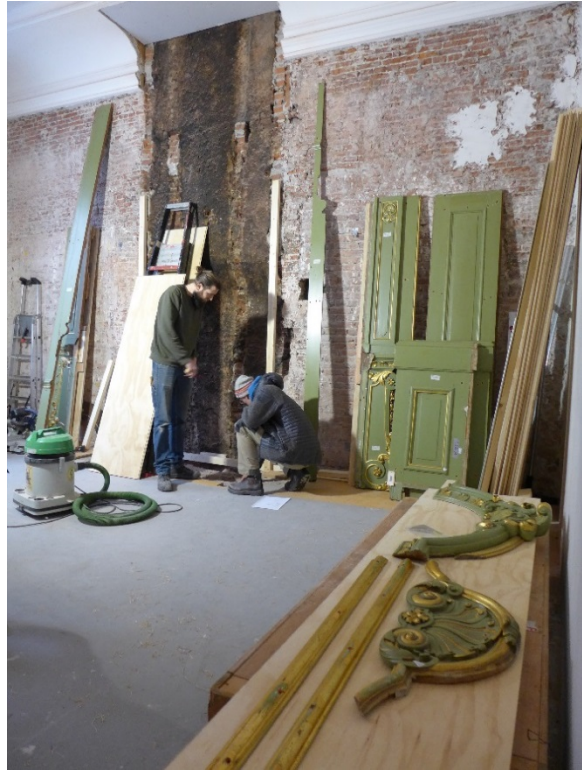
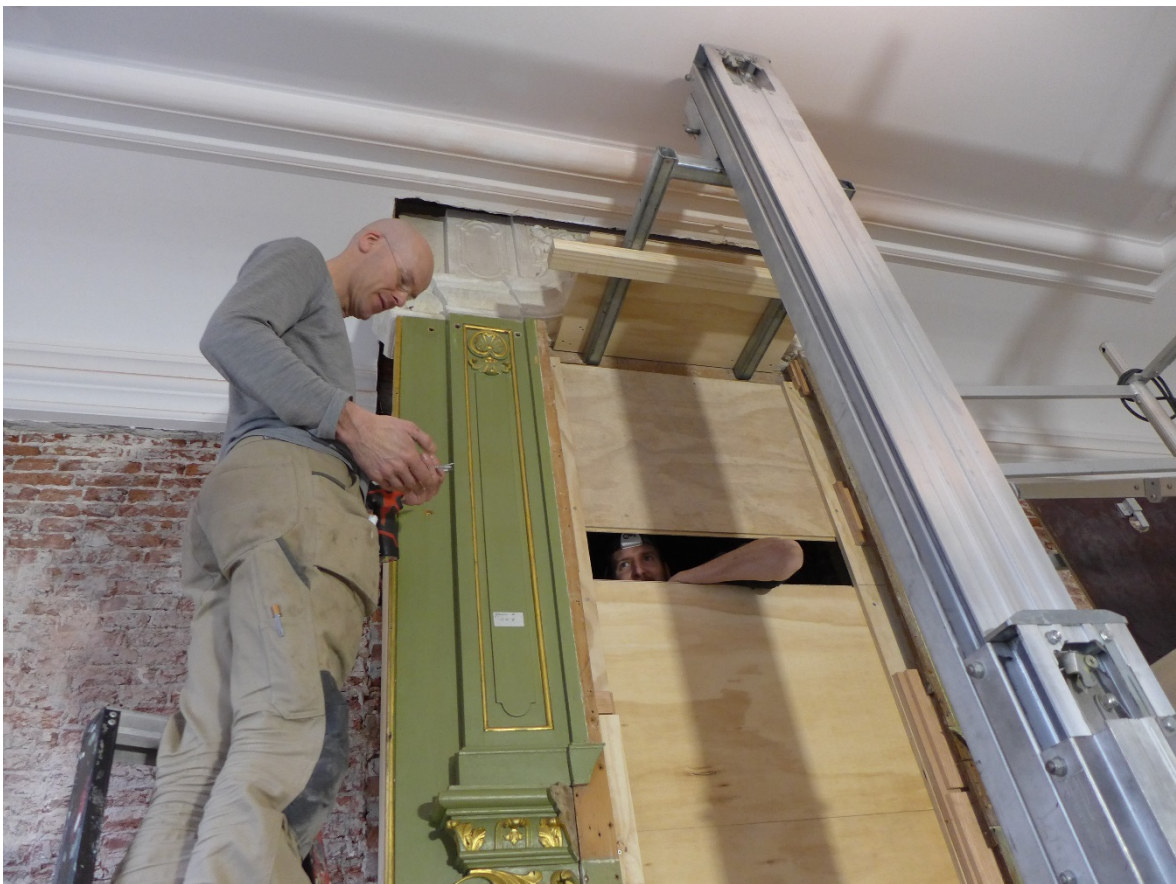
Afb. 27-29 Constructie van het draagframe voor de boezem en de montage.

De afgelopen weken zijn de houten schoorsteenboezem en de marmeren schoorsteenmantel gerestaureerd en teruggeplaatst in de kamer. Na sloop van het moderne schoorsteenkanaal is door meubelrestauratoren Remko Streep, Pol Bruys en Maarten Bolt een houten frame gezet waarop een deel van de stucwerk koof kwam te rusten en waartegen de schoorsteenboezem gemonteerd kon worden. Vervolgens zijn ook de originele schoorsteenspiegel en het schoorsteenstuk geplaatst. Dat schoorsteenstuk is niet het origineel; het is nu uitgevoerd als een geprinte kopie van het Witje uit 1732.

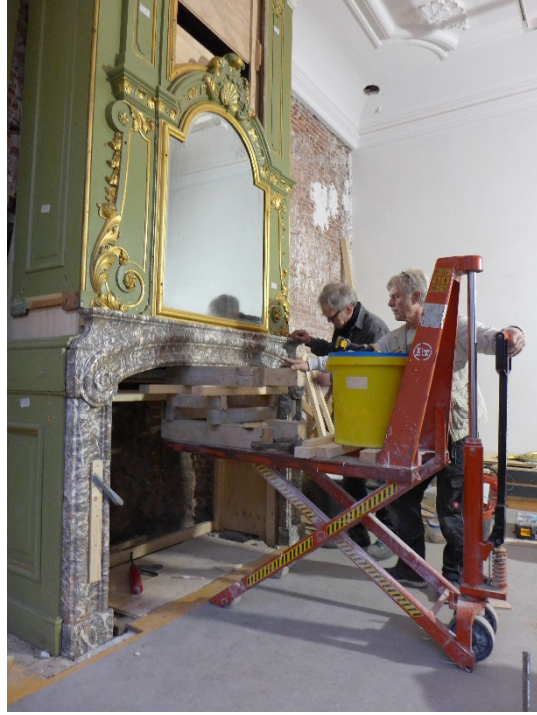
Afb. 31 Plaatsing van de gerestaureerde marmeren schoorsteenmantel

Steenrestaurator Tobias Snoep en collega's waren verantwoordelijk voor de restauratie en inbouw van de schoorsteenmantel. Ook is door hen het ontbrekend stucwerk bij het plafond aangeheeld.

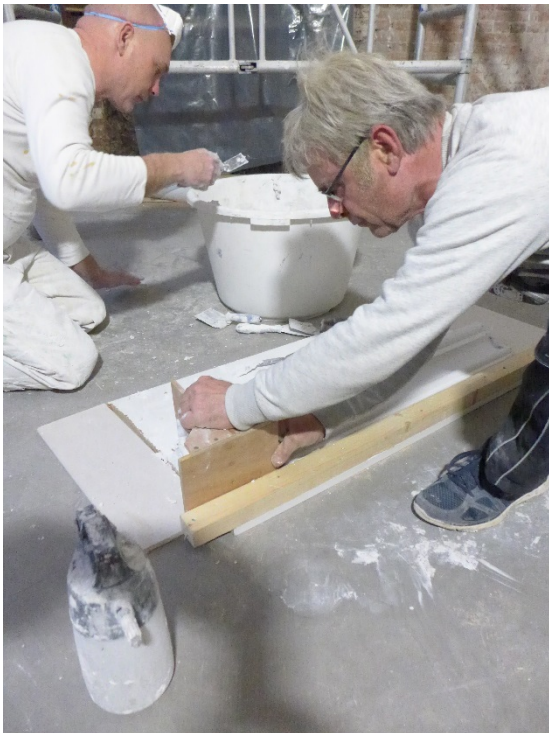
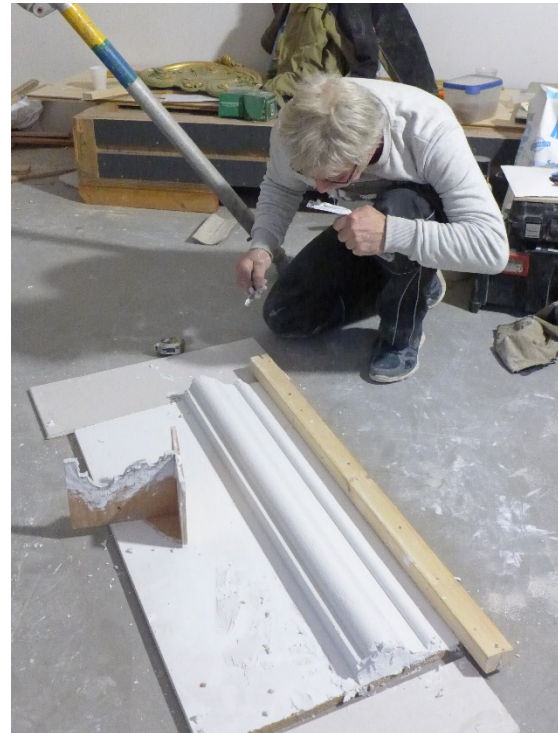
Afb. 32-33 Vervaardiging van een ontbrekend gedeelte van het stucprofiel voor aansluiting op de kroonlijst van het plafond.

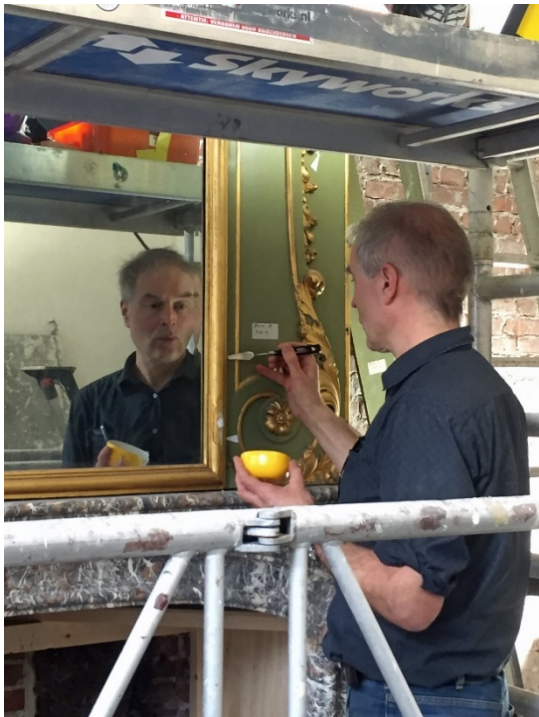
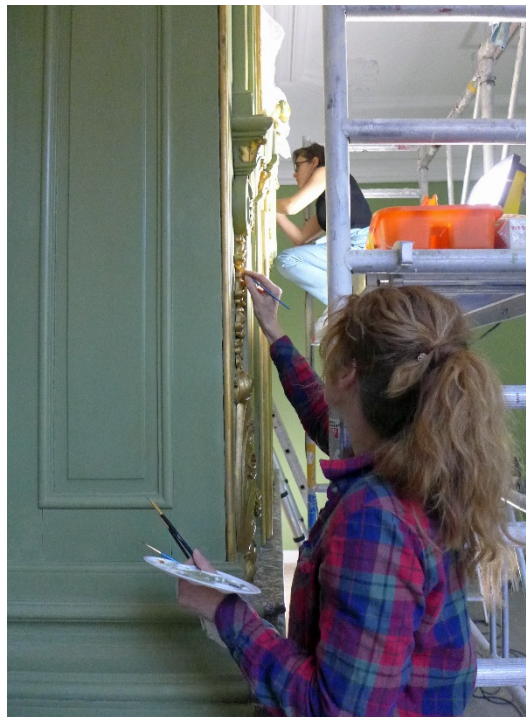
Afb. 35-36 Lacunes vullen, schuren en retoucheren

Vorige week legden interieuronderzoekers-restaurationsschilders Karin van der Lem en Martine Postuma de Boer de laatste hand aan de afwerking van de boezem; het vullen van de vele lacunes en schroefgaten en daarna retoucheren van verfwerk en vergulding.

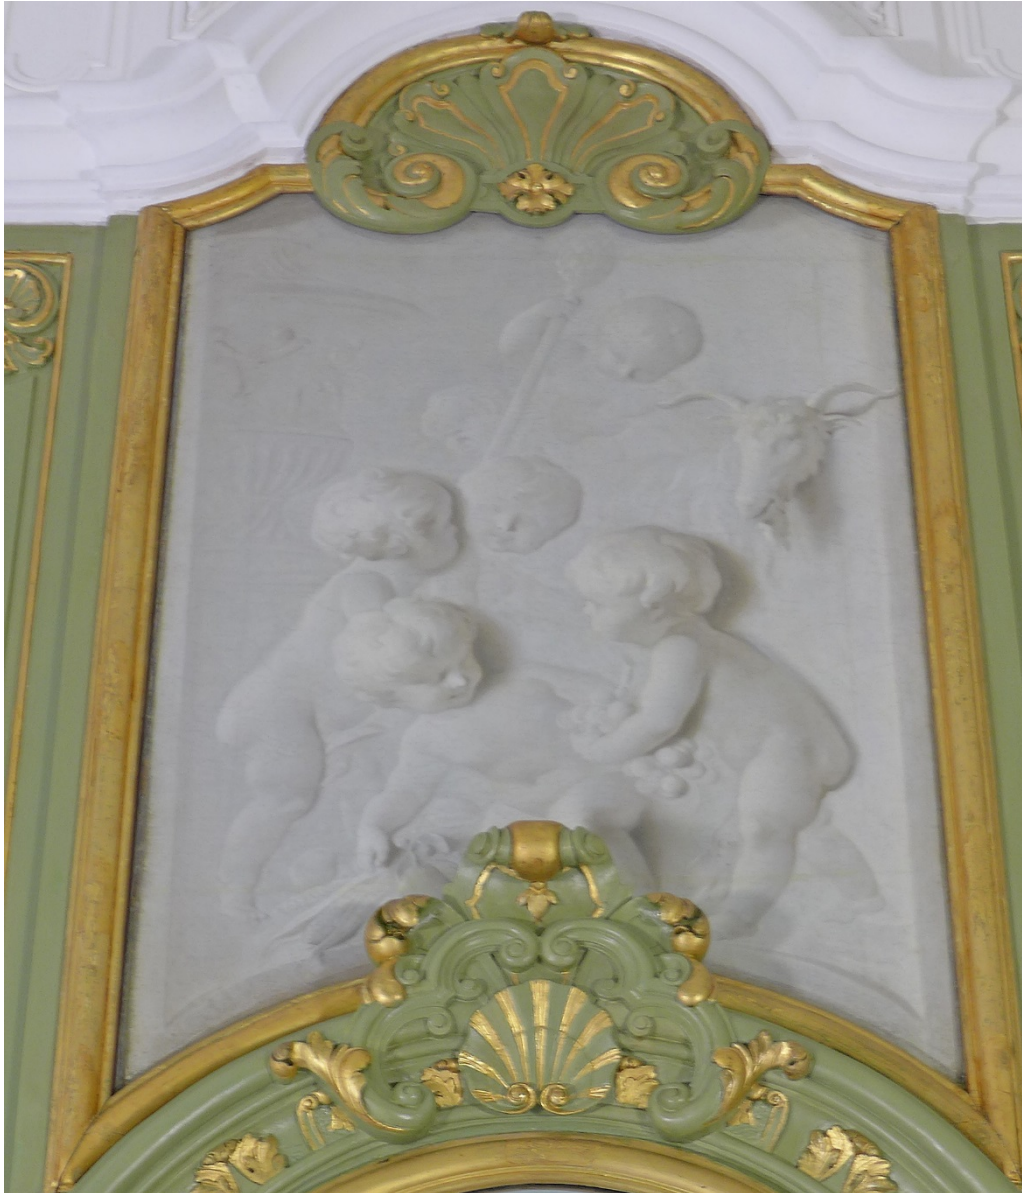
Afb. 37 Op de kopie van het schilderstuk is zichtbaar hoe Jacob de Wit met de natuurlijke lichtval in de kamer rekening hield. De ramen zitten links van de schouw; de schaduwen in het geschilderde reliëf zijn dus rechts van de figuren. Bovendien heeft de Wit de schaduw geschilderd van het lijstwerk rond het schoorsteenstuk.
